土木用木製構造物の耐久性に関する研究

津島俊治・河津 渉・城井秀幸・豆田俊治・三ヶ田雅敏・長谷部孝行

Bull. Oita Pref. For. Exp. Stn., No.15

大分県林業試験場

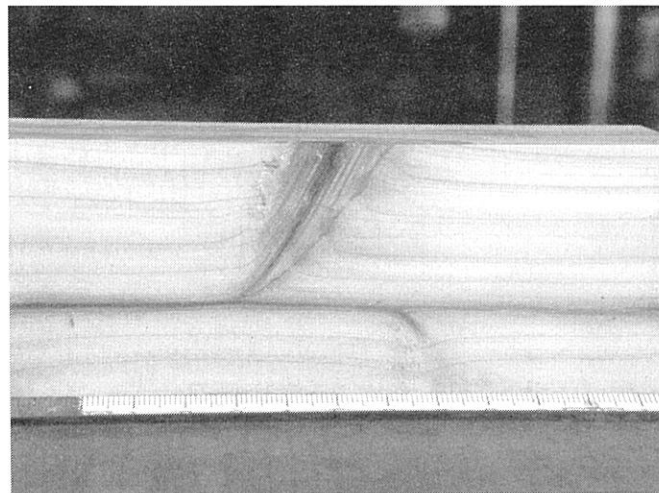
写真3 スギ小径材の節周辺の様子

ることから、このことがPdrに影響する原因と推察された。スギ小径材の節周辺の状況を写真3に示した。長径2cmの節の試験結果から考えて、節周辺の測定は避けた方がよいであろう。

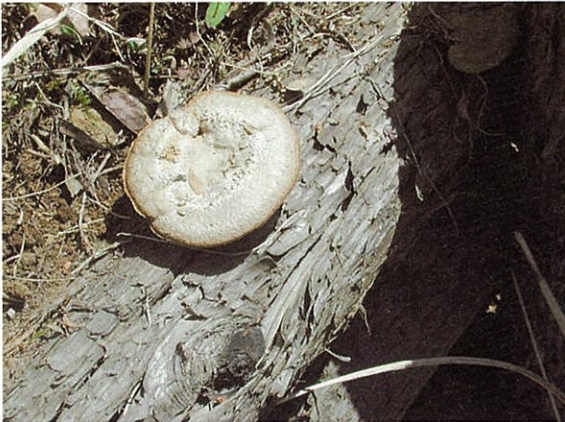
写真28 キカイガラタケ (H10, 竹田市)

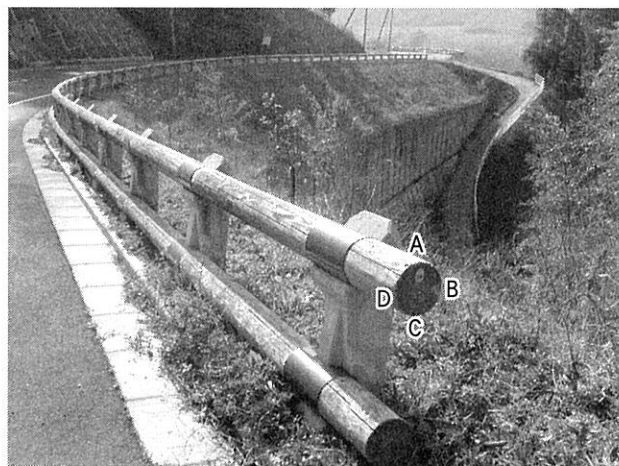
写真46 林道芹川線(直入町)の木製防護柵

このような被害発生を回避するには、さらに強い防腐処理材を使用することも有効だが、コストや環境などを考慮すれば、もっと低コストでノンケミカルズな方法を選択すべきであり、例えば、劣化原因である干割れ発生を抑制させるため、背割り材を使用することなどが考えられる (19,42,50,54)。また、設置後の年数が最も経過していた安心院町の部材が、他の2ヶ所より小さな被害であったことから考えて、塗装処理も有効である可能性が示された (18)。

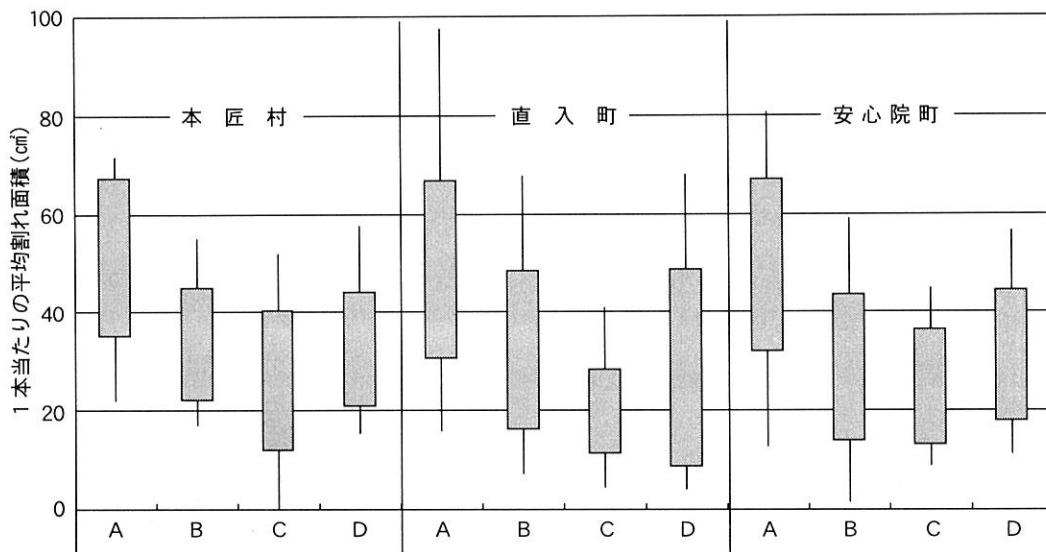
図38 材面割れの発生状況
