要因分析図

各機器等の調査結果

## 作業体制および手順等の調査結果

## 駆動軸取り外し工具の調査結果

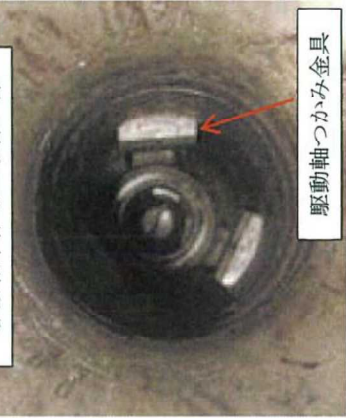
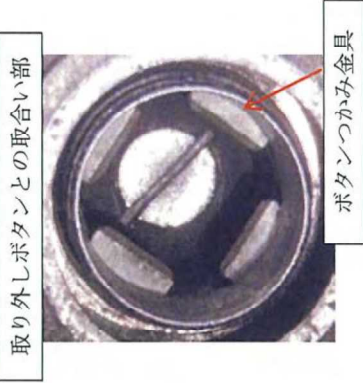
調査結果																						
<p>調査項目</p> <p>外観</p>	<p>調査結果</p> <p>✓ 工具と駆動軸本体の取り合い部に、傷、変形、付着物等の異常なし</p> <p>✓ 工具と取り外しボタンの取り合いに、傷、変形、付着物等の異常なし</p>

ストローク	計測値 (mm)	設計値 (mm)																				
取り外しボタンの把持	28.5	■																				
取り外しボタン上昇ストローク	48.0	■																				
取り外し軸引き上げ荷重	計測値 (kg)	設計値 (kg)																				
空気圧 0.588 MPa (6.0kgf/cm <sup>2</sup> )	340	■																				
空気圧 0.637MPa (6.5kgf/cm <sup>2</sup> )	364	■																				
空気圧 0.686MPa (7.0kgf/cm <sup>2</sup> )	400	■																				
	<p>• 工具と駆動軸の取り合いに問題なし</p> <p>• 工具による駆動軸取り外し軸の引き上げ/押し下げ動作に問題なし</p>

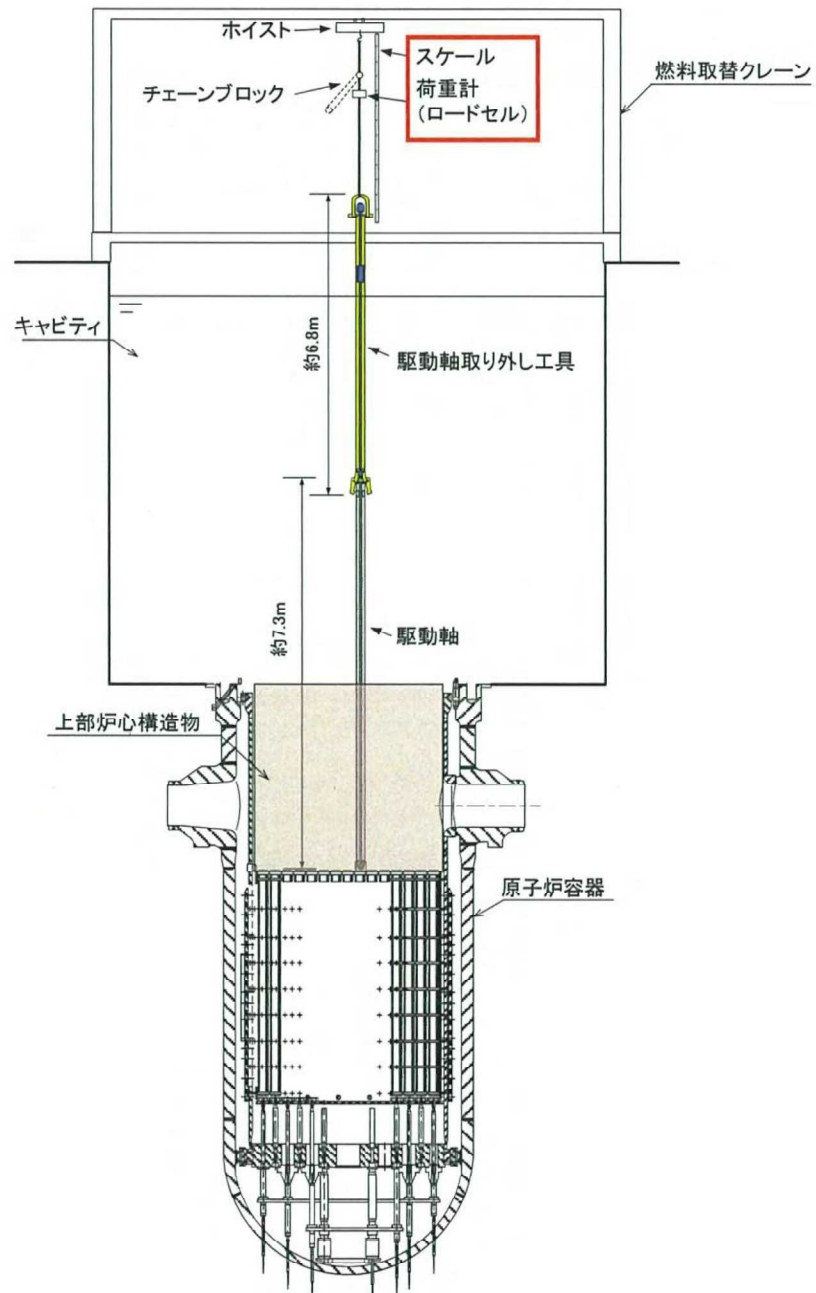
図－ 1 荷重計およびスケール

荷重計（ロードセル）の使用前点検、作業記録の確認および動作確認を行った結果、計測器の動作に問題がないことを確認した。

スケールについて、外観確認により有意な損傷等がないことおよびJ I S 1級であることを確認した。

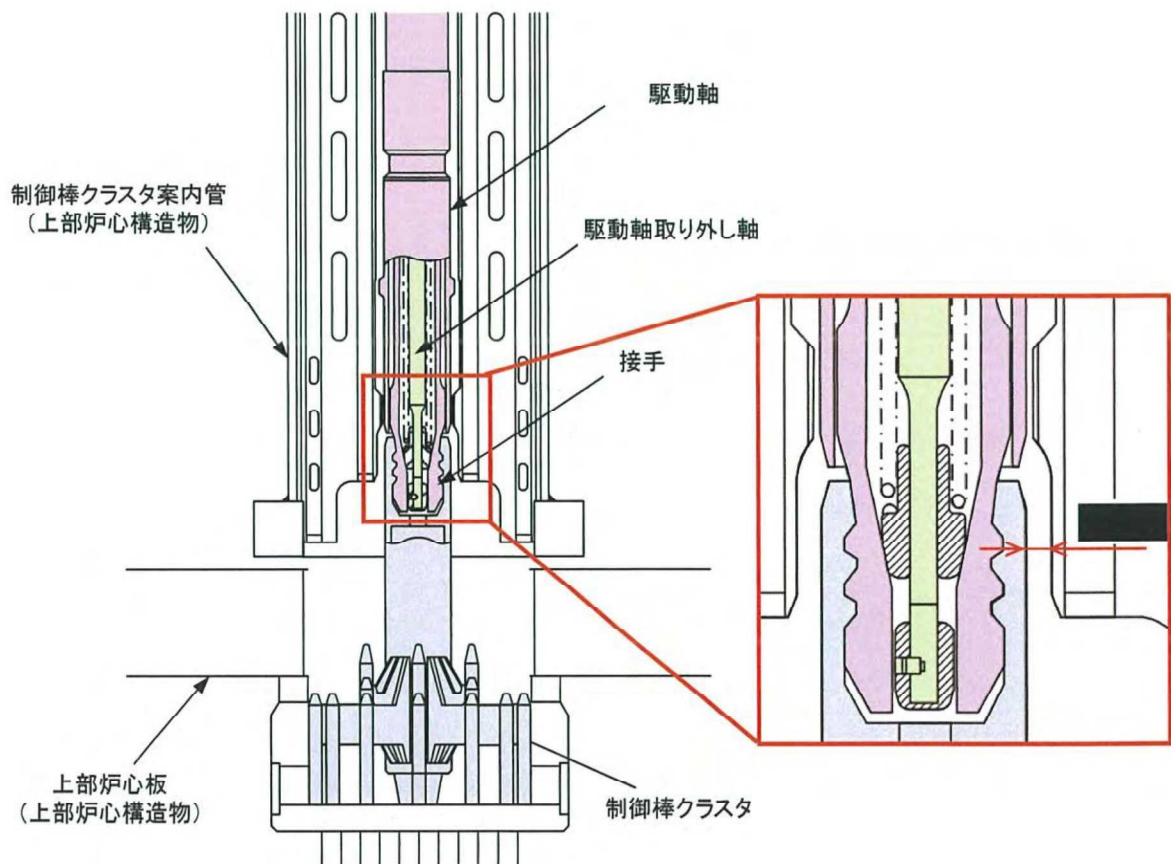
図-3 位置関係 概略図

制御棒クラスタのスパイダ頭部と制御棒クラスタ案内管（上部炉心構造物）との位置関係から、設計上、物理的に干渉する可能性がないことを確認した。

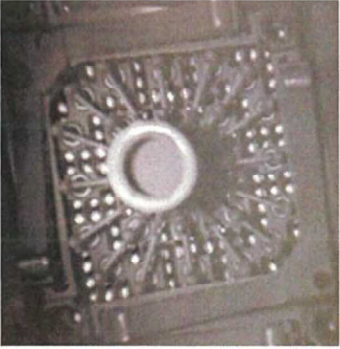
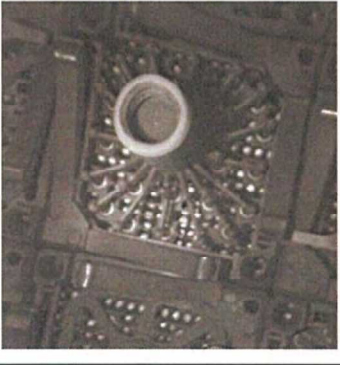
調査項目	M-4 の調査結果	比較対象アド레스の調査結果	
制御棒クラスタ	<p>【原子炉容器内点検】</p> <ul style="list-style-type: none"> <li>✓ 水中カメラ（白黒）により、スパイダ頭部を確認したところ外観形状に異常はないことを確認</li> <li>✓ スパイダ内部に堆積物あり</li> </ul>	<p>【原子炉容器内点検】</p> <ul style="list-style-type: none"> <li>✓ 同左</li> </ul>	<ul style="list-style-type: none"> <li>• スパイダ頭部に堆積物が確認された</li> <li>• 制御棒クラスタ案内管（上部炉心構造物）との干渉の痕跡は認められない</li> </ul>
外観
