図1 伊方発電所の所内電気系統図 (事象発生前)

## 電源系統の状況

## 内部調査結果

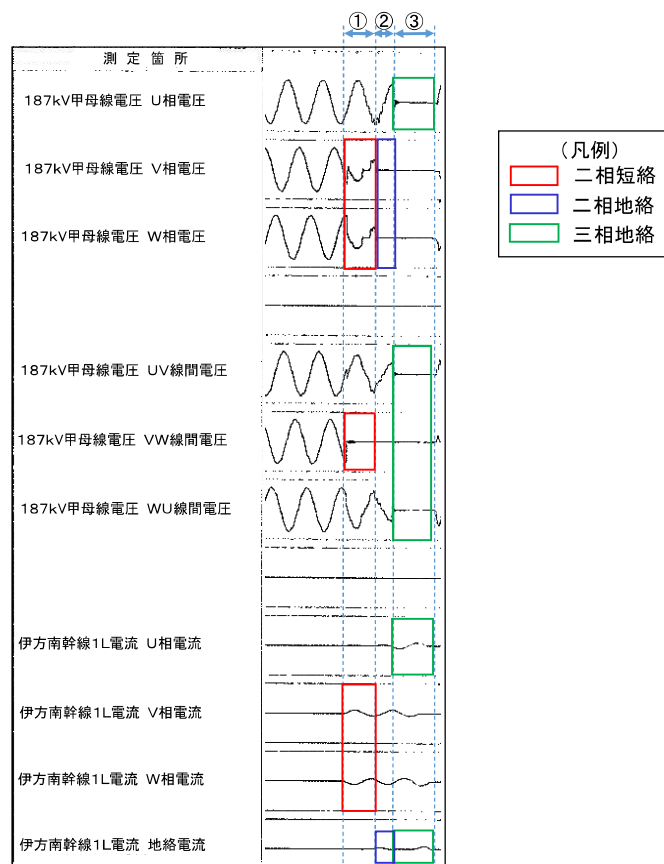
図1 自動オシロ装置の測定結果

事象発生時の自動オシロ装置によって測定された187kV送電線の電圧および電流の波形を確認したところ、V相－W相間の二相短絡（図1の①）から二相地絡（図1の②）を経て三相地絡（図1の③）に至ったものと推定した。事故電流測定結果は表1のとおり。

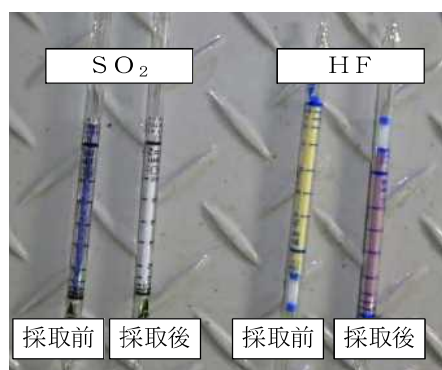
図2 伊方南幹線1号線乙母線断路器ユニットのガス分析結果

図1に示すガス区分ごとにガス分析<sup>※1</sup>を実施した。その結果、伊方南幹線1号線乙母線断路器ユニットのガス区分(図1の③)にて検知剤の色が変わり、SO<sub>2</sub>およびHFガスの存在が確認された(図2)。その他のガス区分では、変色はなかった。これらは、地絡等によって発生するガスであることから、当該ガス区分において、地絡等が発生したものと推定した。

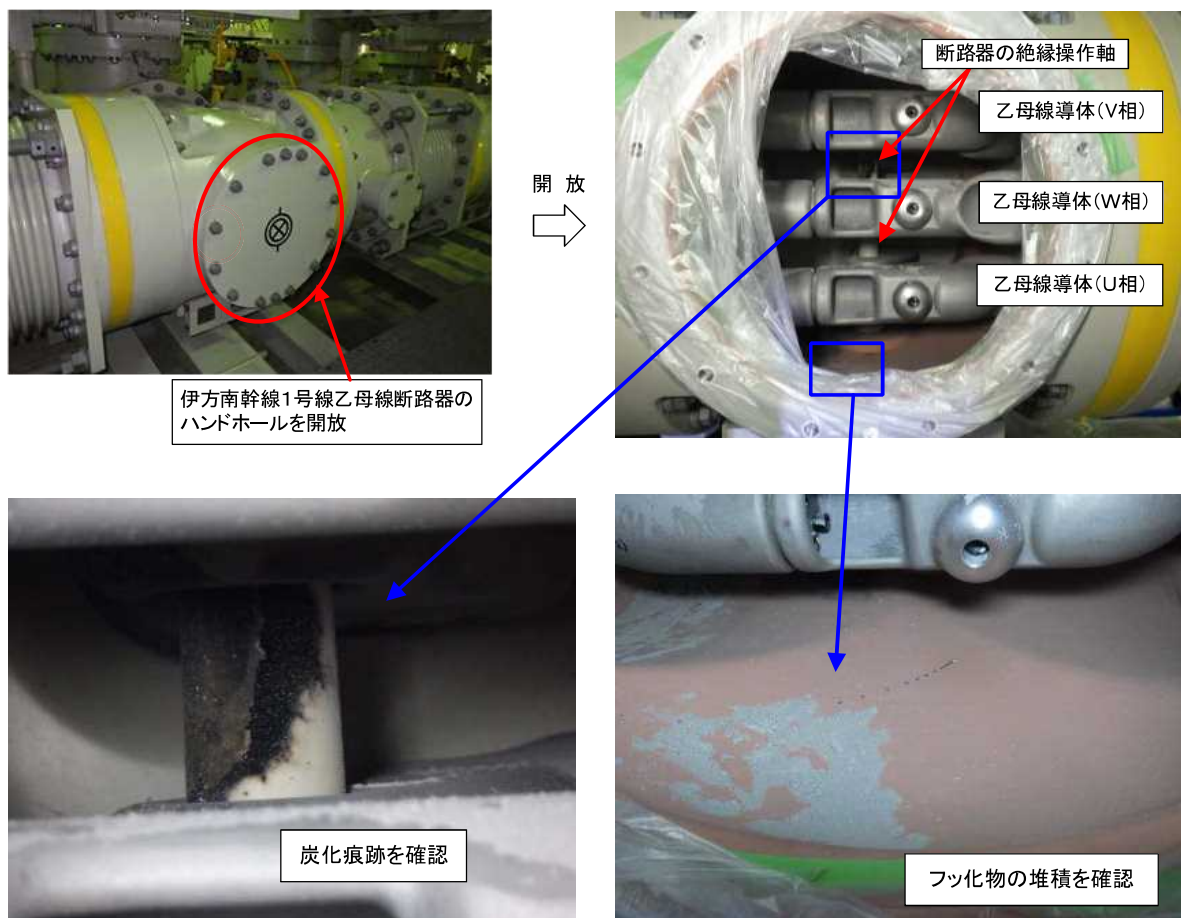
図 1 伊方南幹線 1 号線乙母線断路器ユニットの開放写真

ガス分析の結果、伊方南幹線 1 号線乙母線断路器ユニットのガス区分において地絡が発生したと推定されたことから、当該区分のガス絶縁開閉装置の開放を行い、内部の確認を行った。内部の写真を図 1 に示す。

確認した結果、タンク内に分解ガスによるフッ素化合物（白粉）が堆積しており、断路器の V 相－W 相間絶縁操作軸に黒色の炭化痕跡が見られたことから当該箇所で相間短絡が発生したと推定した。V 相－W 相間の短絡については、自動オシロ装置の記録と一致している。また、V 相可動接触子が W 相および U 相と不整合の位置であることを確認した。伊方南幹線 1 号線乙母線断路器ユニットの外観図および内部構造図を図 2 から図 5 に示す。

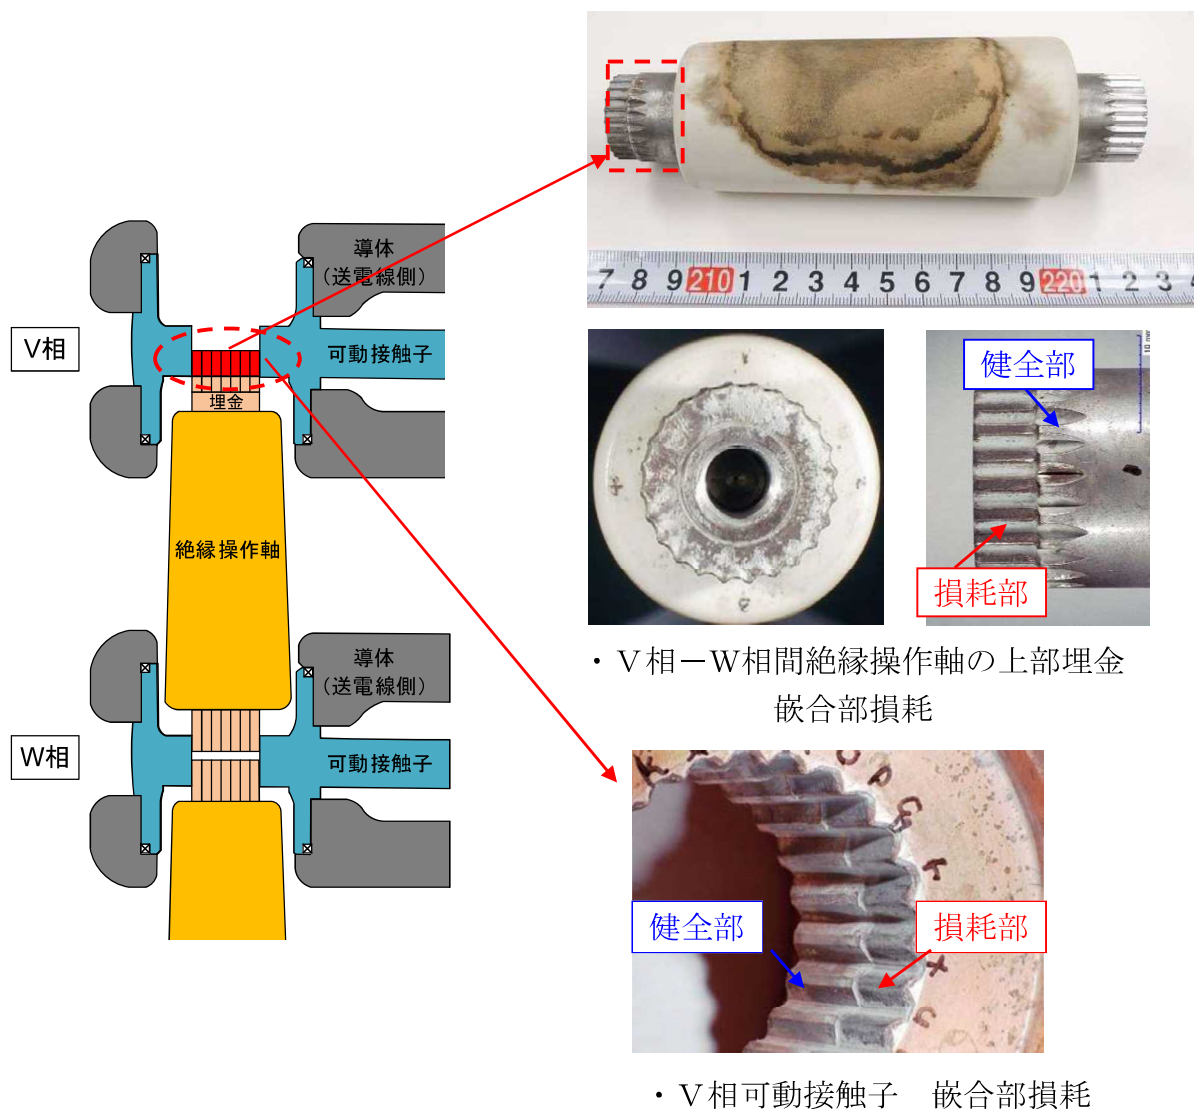
図6 嵌合部の損耗状況

メーカー工場にて当該断路器を分解し内部調査を実施した結果、V相-W相間絶縁操作軸の上部埋金とV相可動接触子の嵌合部に損耗が見られた。

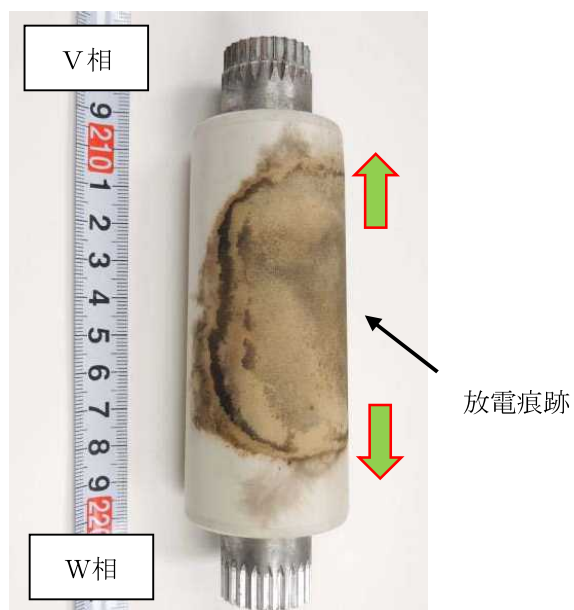
図7 絶縁操作軸放電痕跡

放電痕跡を確認した結果、絶縁操作軸の上下に向かう放電進展が見られることを確認した。(図7、8)

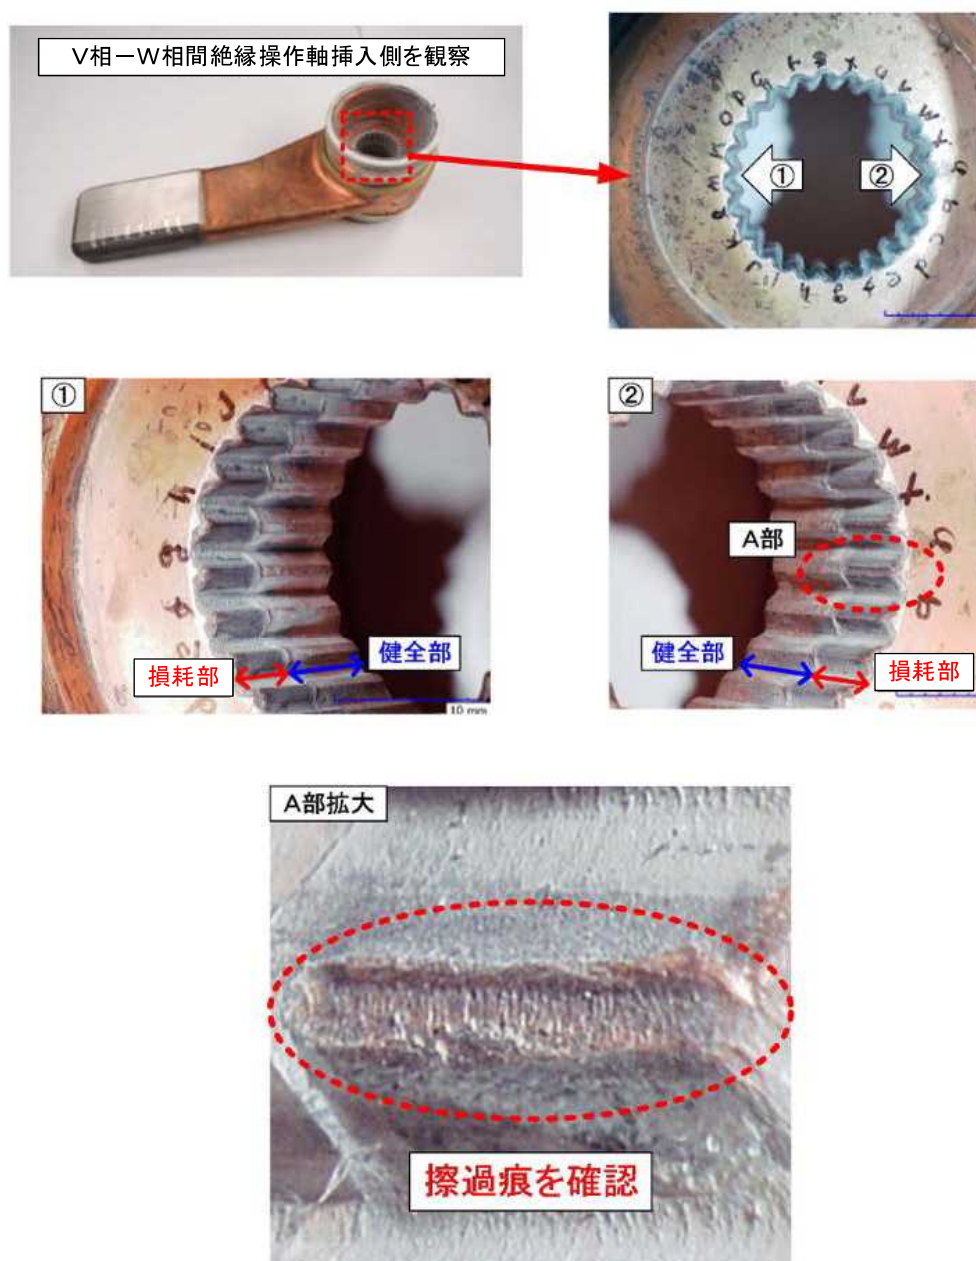
図1 可動接触子の外観確認結果

V相可動接触子の嵌合部（24山）の状態を観察した結果、V相-W相間絶縁操作軸挿入側の全箇所において、山径、谷径ともに健全部より損耗している様相を確認した。また、一部の山について、擦過痕を確認した。

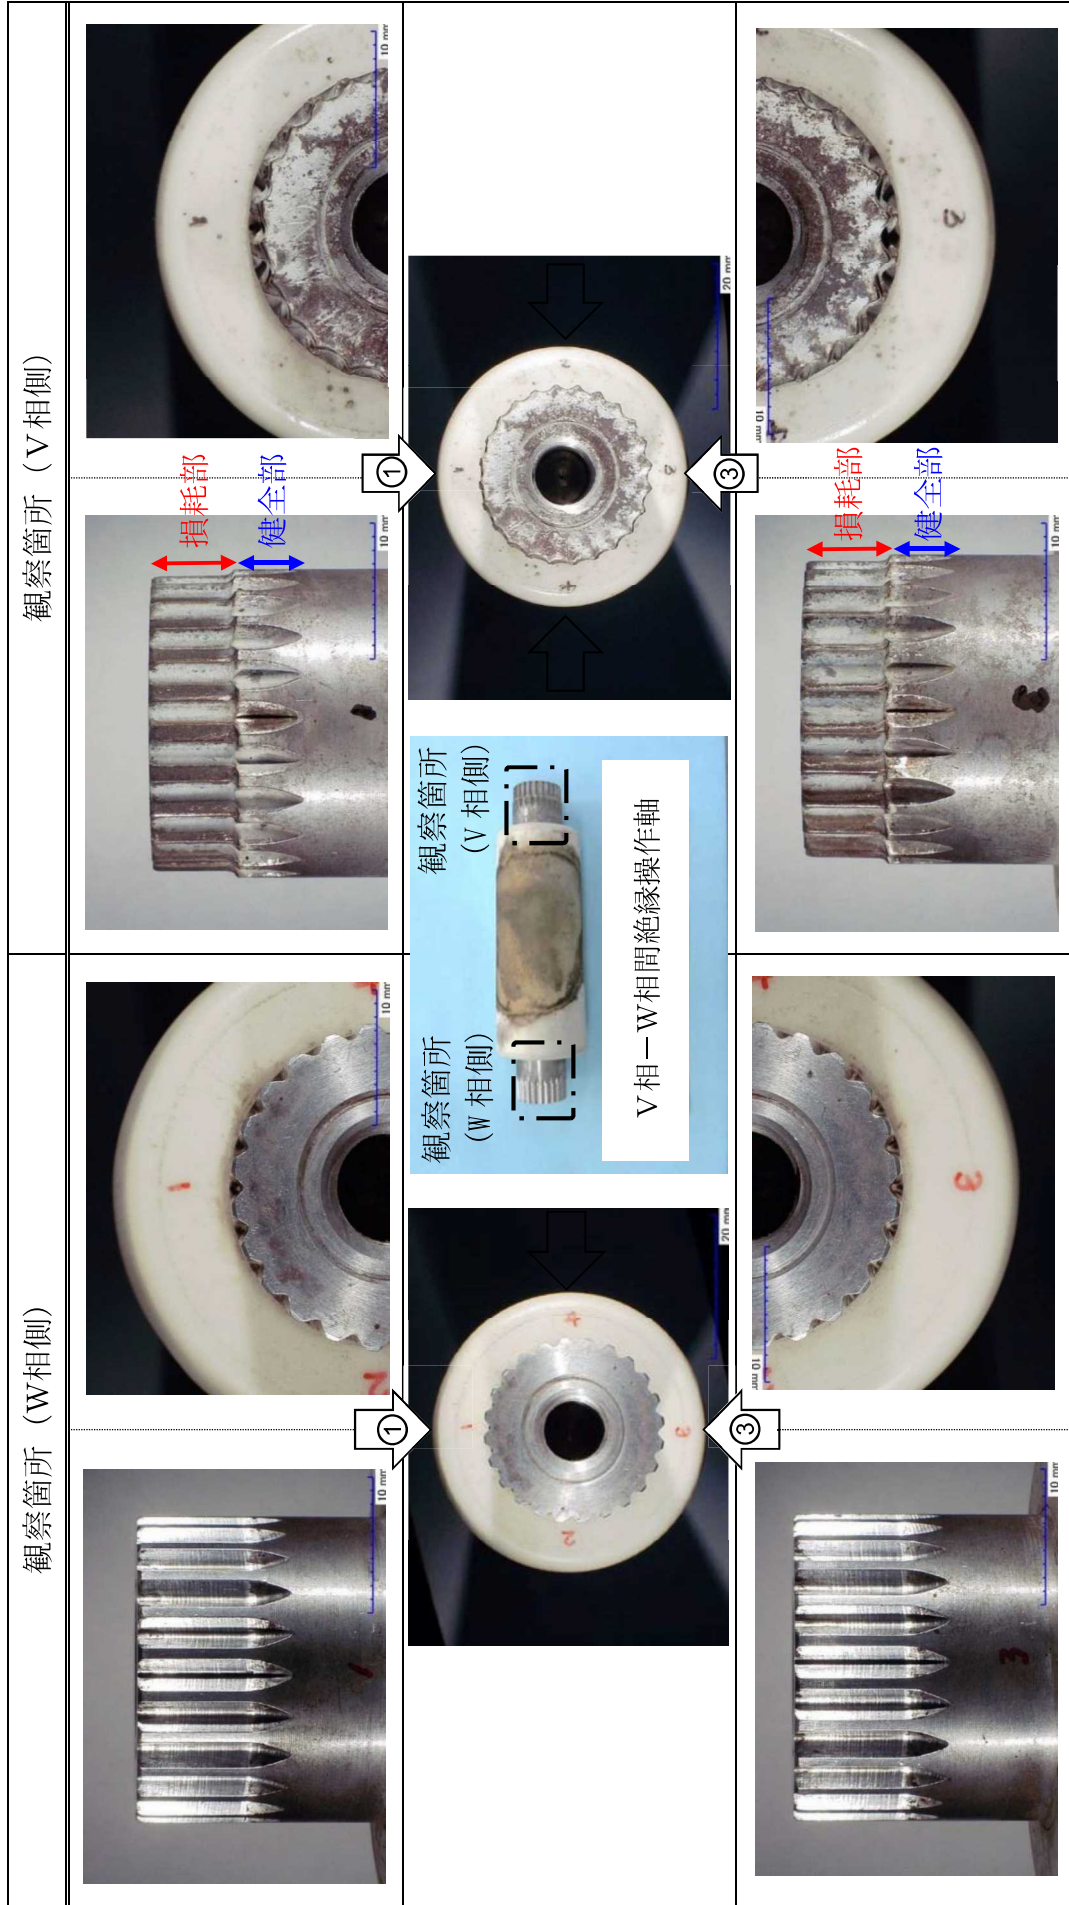
図2 絶縁操作軸埋金の外観確認結果

V相-W相間絶縁操作軸の上部埋金の嵌合部（2・4山）の状態を観察した結果、全箇所において、山径、谷径とも健全部より損耗している様相を確認した。また、絶縁体材料部には短絡痕跡が見られたが、亀裂等は認められなかった。

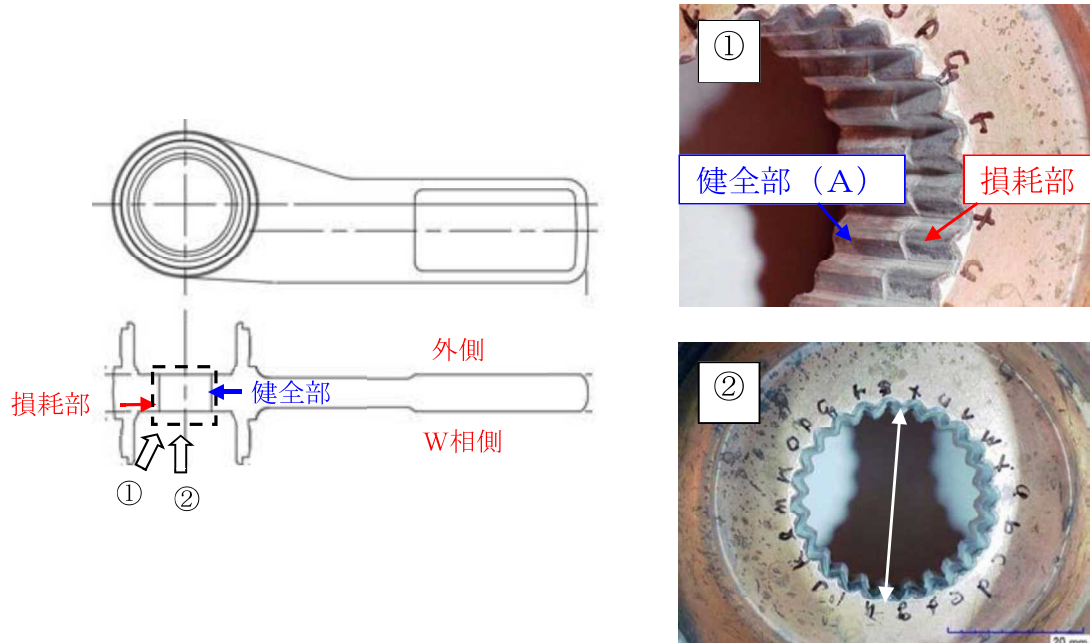
外観確認にて異常のあったV相可動接触子およびV相-W相間絶縁操作軸の埋金について、健全な嵌合部（写真①のA部）のセレーション加工寸法を測定した結果、寸法公差内であることを確認した。

測定箇所	公差 (mm)	測定結果 (mm)	
		健全部 ※1	損耗部 ※2
a-m	+0.088/+0.046	+0.084	+0.494
f-r		+0.064	+0.474

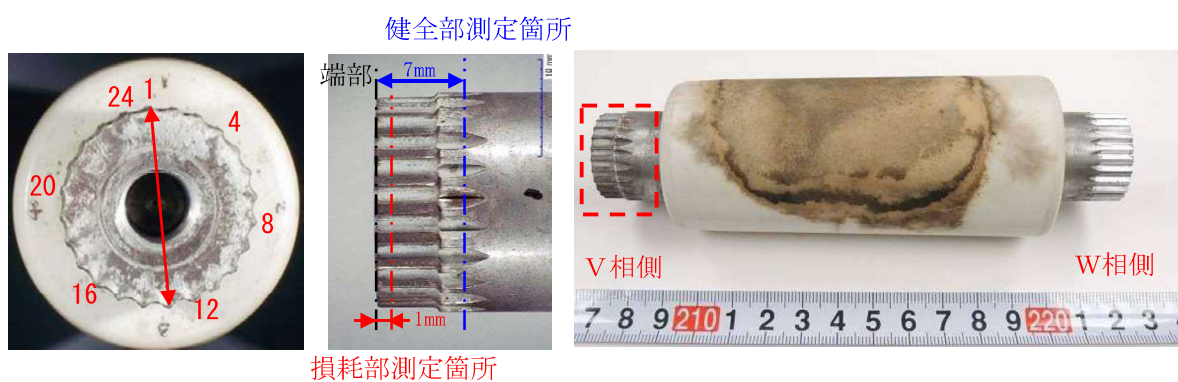
測定部	山—山間			谷—谷間		
	公差 (mm)	測定結果 (mm)		公差 (mm)	測定結果 (mm)	
		健全部 <sup>※1</sup>	損耗部 <sup>※2</sup>		健全部 <sup>※1</sup>	損耗部 <sup>※2</sup>
1-13	+0/-0.1	-0.07	-1.21	±0.5	0.02	-0.60
2-14		-0.08	-1.16		0.00	-0.62
3-15		-0.07	-1.10		-0.01	-0.62
4-16		-0.07	-1.11		0.00	-0.55
5-17		-0.07	-1.12		0.00	-0.52
6-18		-0.08	-1.11		-0.01	-0.51
7-19		-0.04	-1.12		-0.01	-0.54
8-20		-0.07	-1.11		-0.01	-0.52
9-21		-0.07	-1.14		-0.01	-0.49
10-22		-0.07	-1.18		-0.01	-0.47
11-23		-0.05	-1.12		0.00	-0.45
12-24		-0.07	-1.22		0.00	-0.52

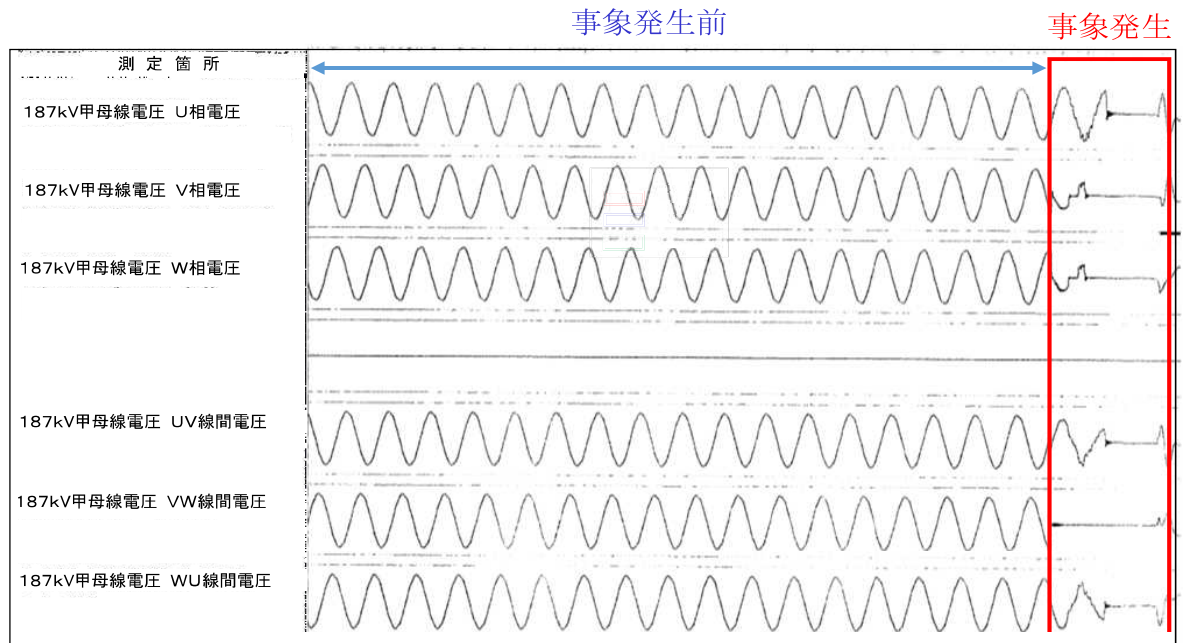
図3 自動オシロ装置測定結果

相間短絡発生時の電圧波形について確認し、自動オシロ装置の測定結果から、雷撃によるサージ電圧は確認されなかった。また、ガス絶縁開閉装置避雷器の動作も確認されなかった。

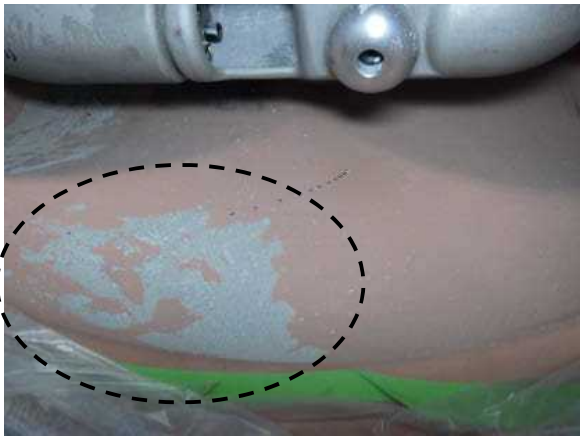
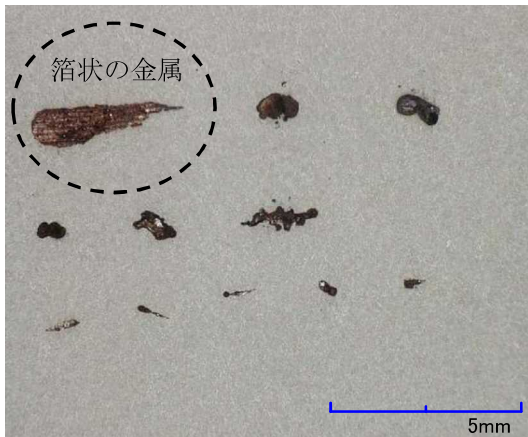
表4 採取物の観察結果

タンク内の採取物から、短絡による溶融金属以外に箔状の金属が採取された。当該金属を分析した結果、絶縁操作軸の埋金および可動接触子に使用されている金属（アルミ合金、銅）であった。
