伊方発電所第 3 号機
低圧給水加熱器伝熱管の損傷について

令和 2 年 9 月
四国電力株式会社

3号機 蒸気タービン設備 第2低圧給水加熱器B号機

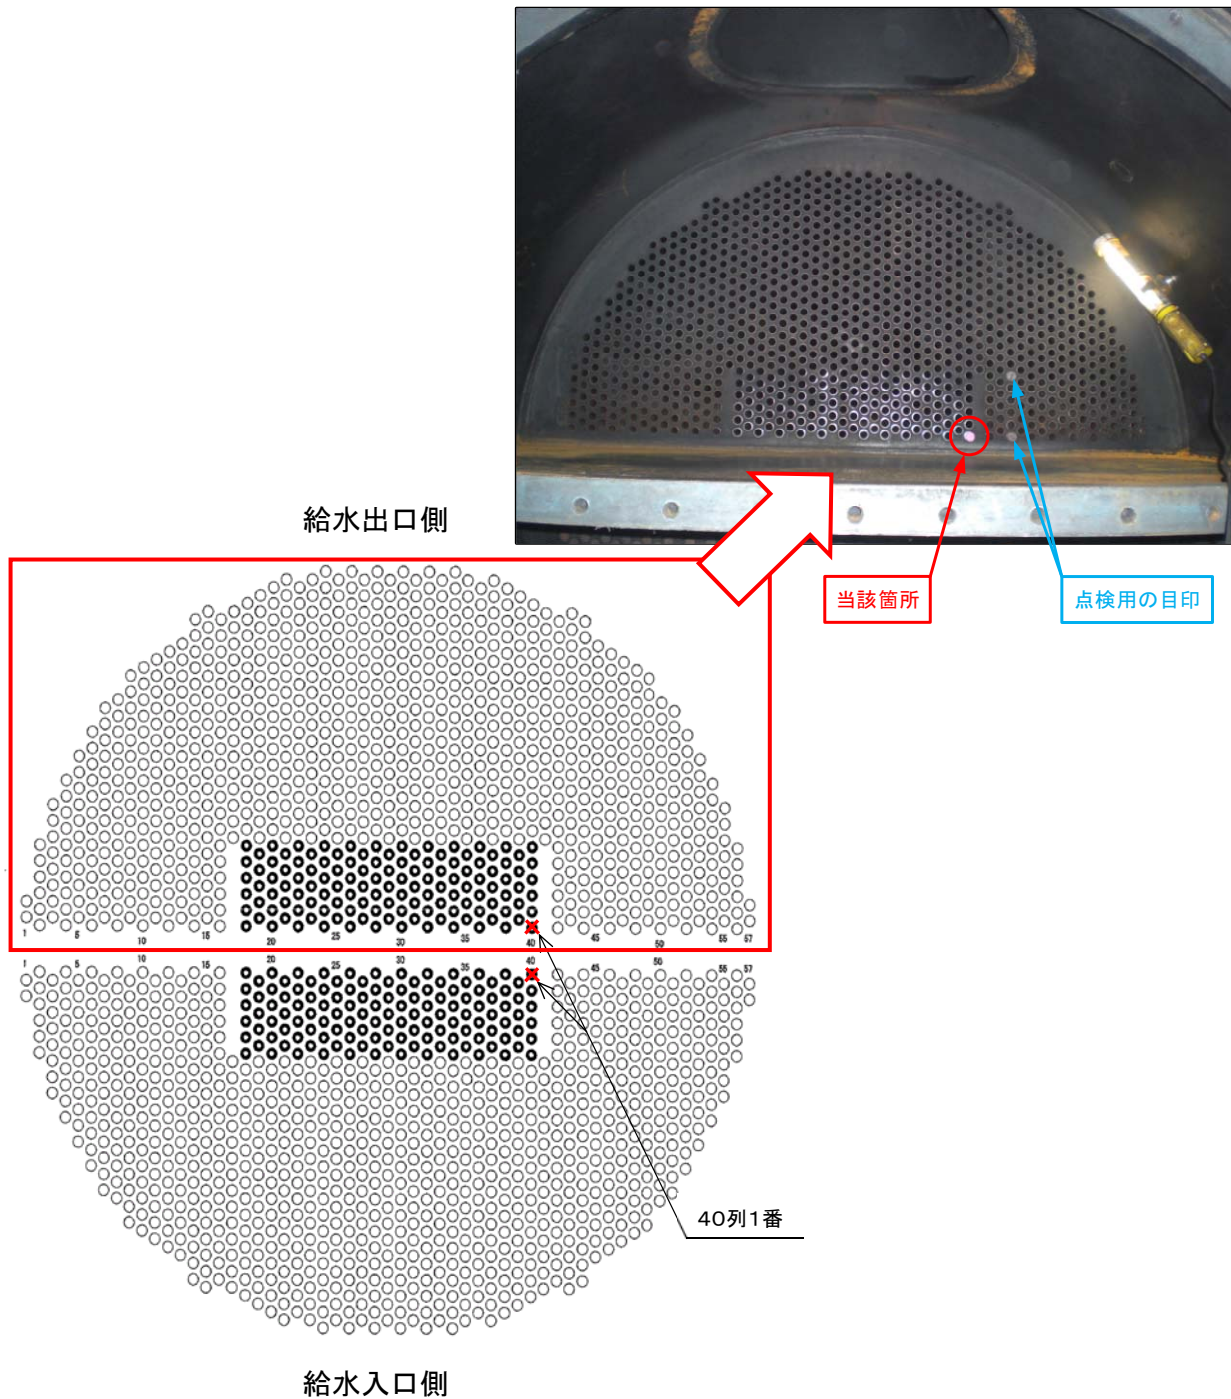
第2 低圧給水加熱器B号機漏えい管位置図

第2低圧給水加熱器B号機の伝熱管真空リークテストを実施し、伝熱管1本（40列1番）に漏えいがあることを確認したことから、以下の調査を実施した。

- ・・・アルミニウム黄銅管
- ・・・ステンレス管
- ⊗・・・漏えい管: 1本(位置: 40列1番)

- (1) 漏えいの認められた第2低圧給水加熱器B号機伝熱管1本(40列1番)および施栓基準以上のきずと思われる有意な指示が認められた伝熱管1本(39列1番)について、施栓を実施した。

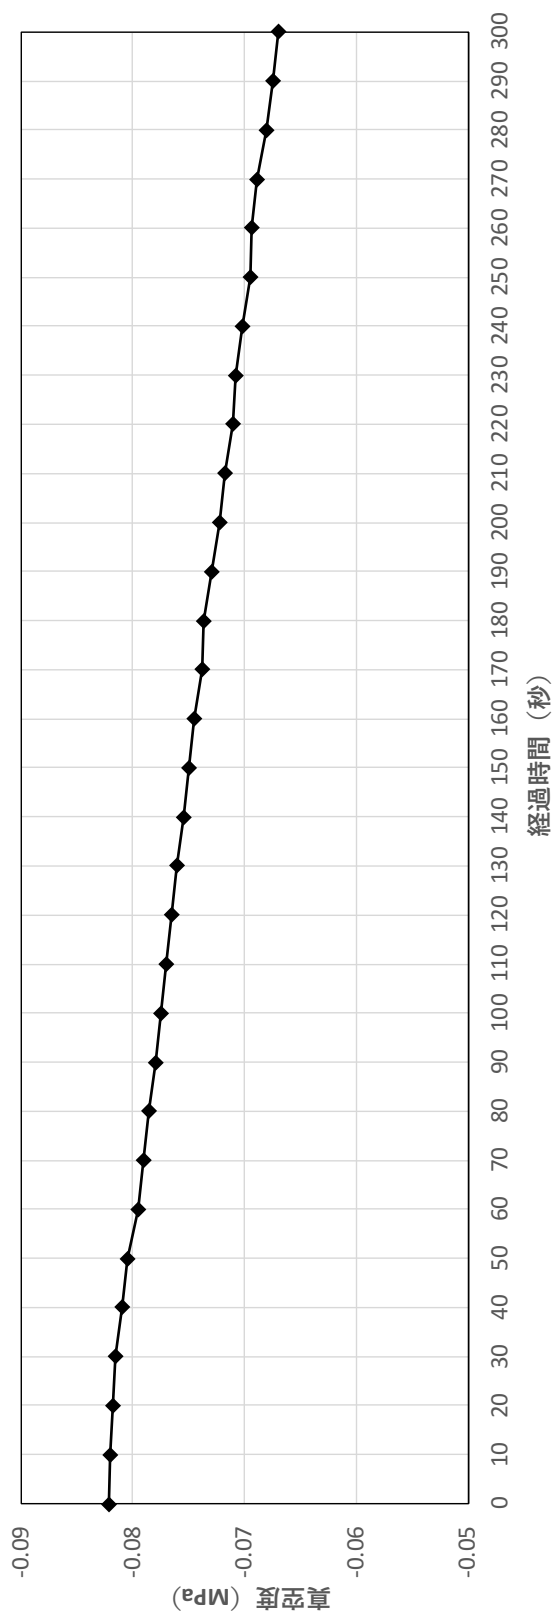
伝熱管真空リークテスト結果（伝熱管：40列1番）

伝熱管真空リークテストにおいて、伝熱管1本に漏えいがあることを確認

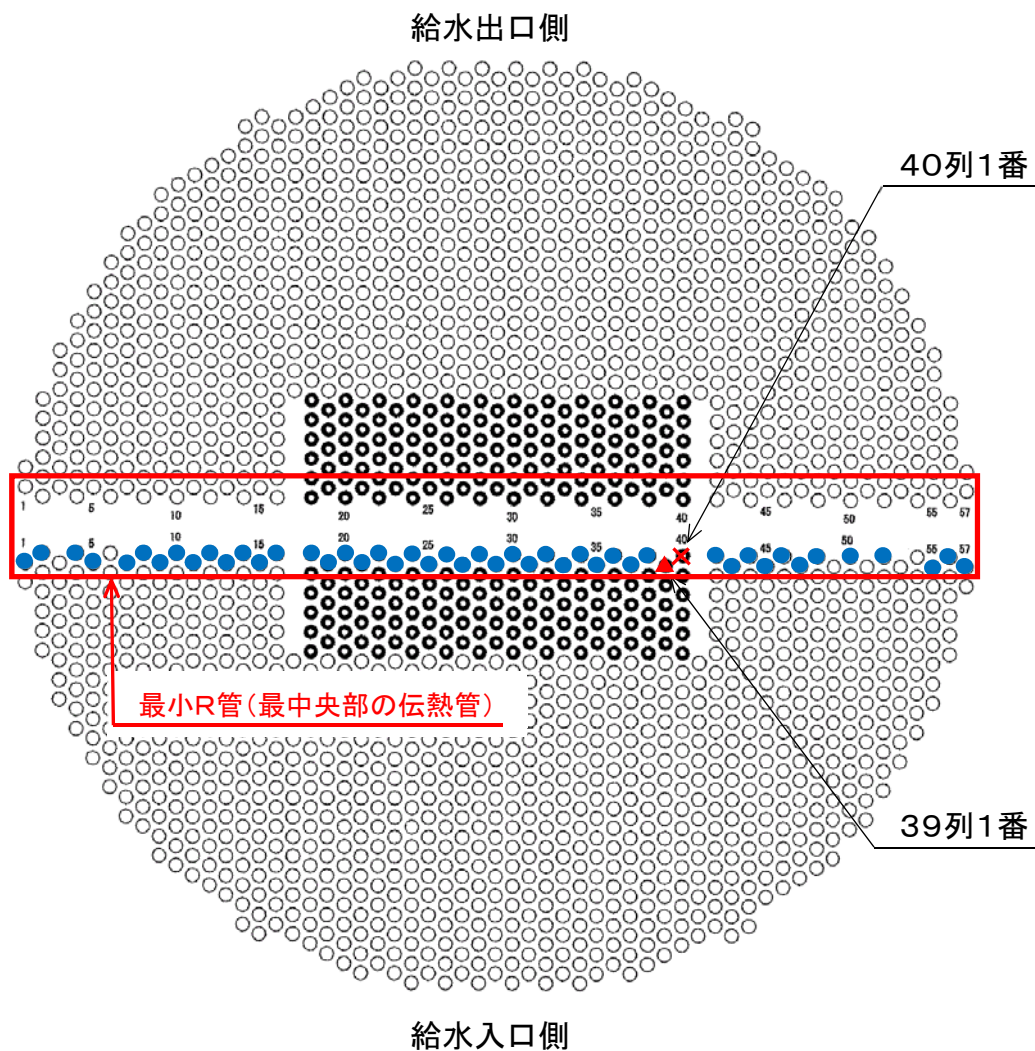
渦電流探傷検査（E C T）指示管位置図

第2 低圧給水加熱器B号機のその他の伝熱管について、渦電流探傷検査（ECT）を実施した結果、伝熱管1本（39列1番）の給水入口側直管部のドレン冷却部において、施栓基準以上のきずと思われる有意な指示が認められた。また、施栓基準には至らないきずと思われる有意な指示が、当該伝熱管と同様の最小R管※8 47本の給水入口側直管部のドレン冷却部に認められた。

- …アルミニウム黄銅管
- …ステンレス管
- ☒ …漏えい管: 1本
(位置: 40列1番_給水入口側)
- ▲ …施栓基準以上のきずと思われる有意な指示が認められた管: 1本
(位置: 39列1番_給水入口側)
- …施栓基準に至らないきずと思われる有意な指示が認められた管: 47本
(給水入口側)

また、当該機器の最小R管にきずと思われる有意な指示が47本確認されたことから、最小R管全数(53本(漏えい伝熱管および施栓基準以上の伝熱管の計2本を除く))について念のため予防施栓を実施した。

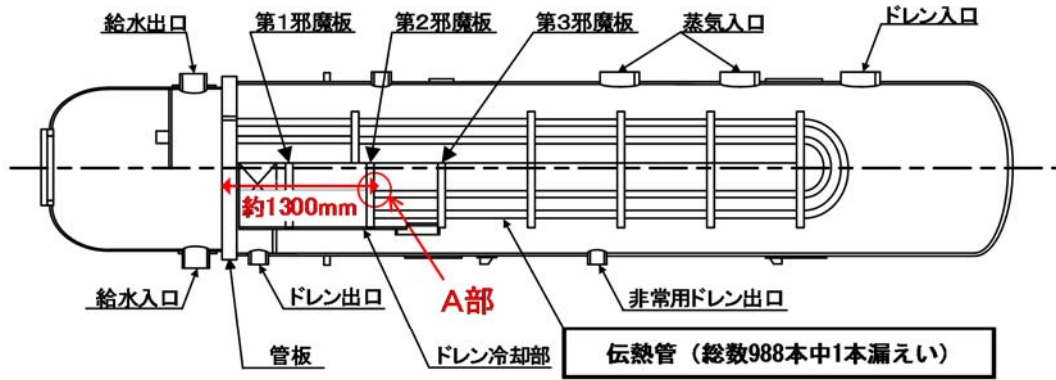
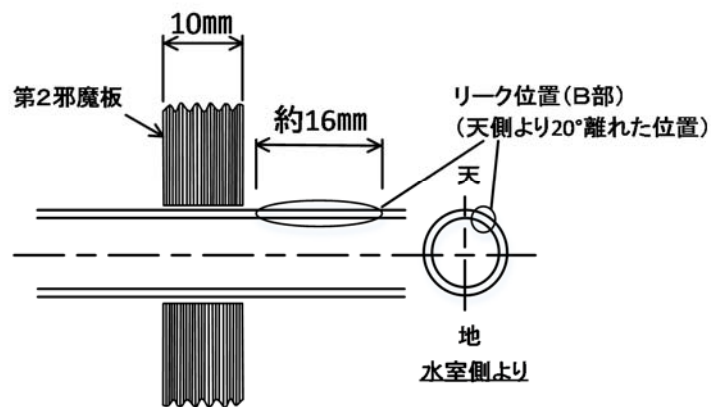
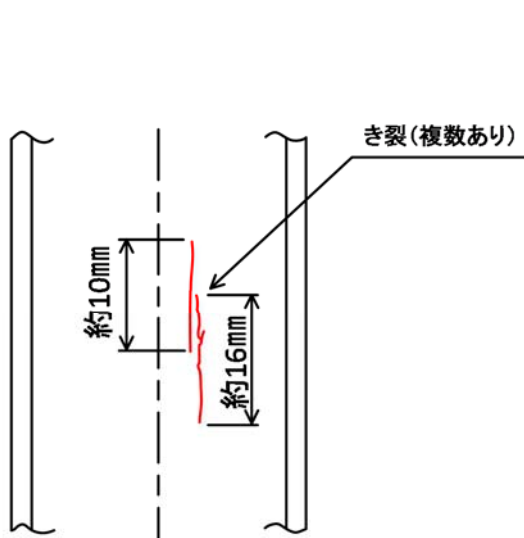
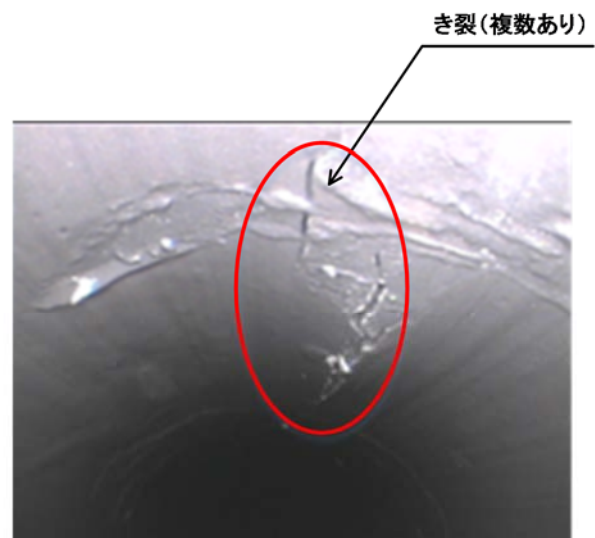
漏えい箇所の位置および状況図

胴側に水を張った状態で、C C Dカメラを当該伝熱管に挿入し、漏えい位置を調査した結果、当該伝熱管の給水入口側管板部の管端から約1,300mmの位置（第2邪魔板部近傍）で当該伝熱管の上部（天側）に長手方向のき裂が複数認められた。

管内写真(CCDカメラ)

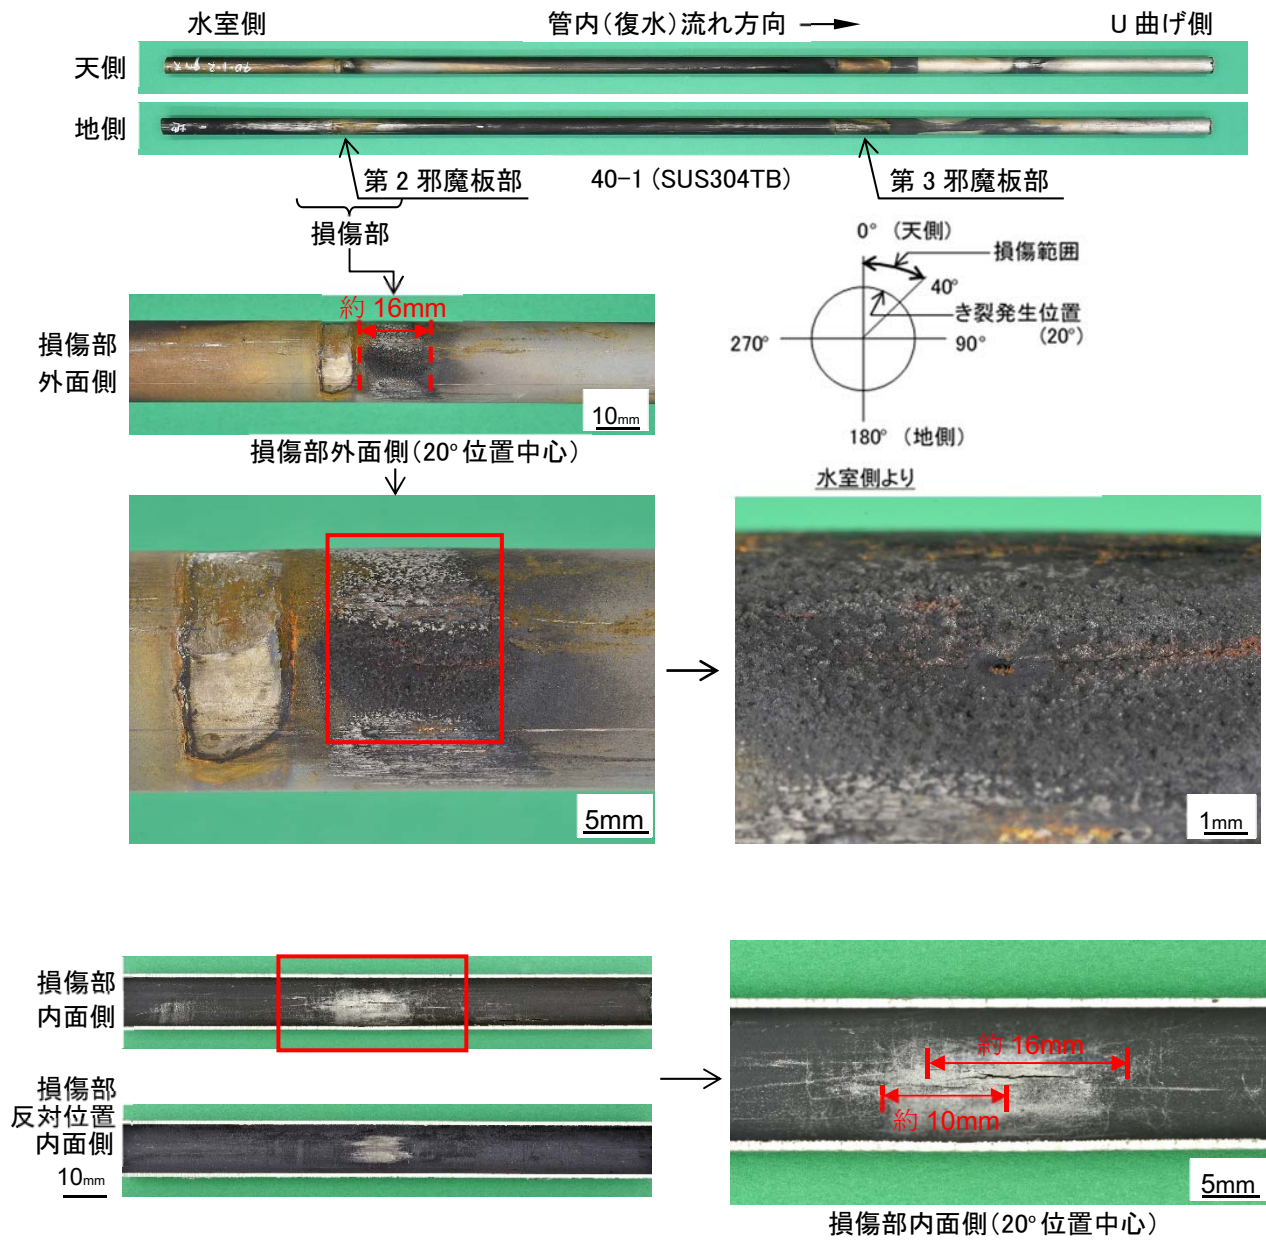
漏えい管外観および内面状況

第2 邪魔板から第3 邪魔板側に当該伝熱管の上部（天側）から20°の位置を中心に管外面で減肉とき裂、管内面でき裂が確認された。

管外面の減肉は細かい凹凸状となっており、周方向は約20°の位置を中心に0°から40°の範囲、軸方向は第2 邪魔板近傍から約16mmの範囲で第3 邪魔板側に減肉が広がっていた。

また、管外面のき裂は天側から20°の位置において、第2 邪魔板近傍から第3 邪魔板側の減肉範囲に軸方向に伸びているのが確認された。

管内面のき裂は管外面の減肉範囲と概ね同じ位置にあった。また、複数箇所でき裂は発生し、いずれも軸方向に伸びており、き裂長さは最大で約16mmであった。

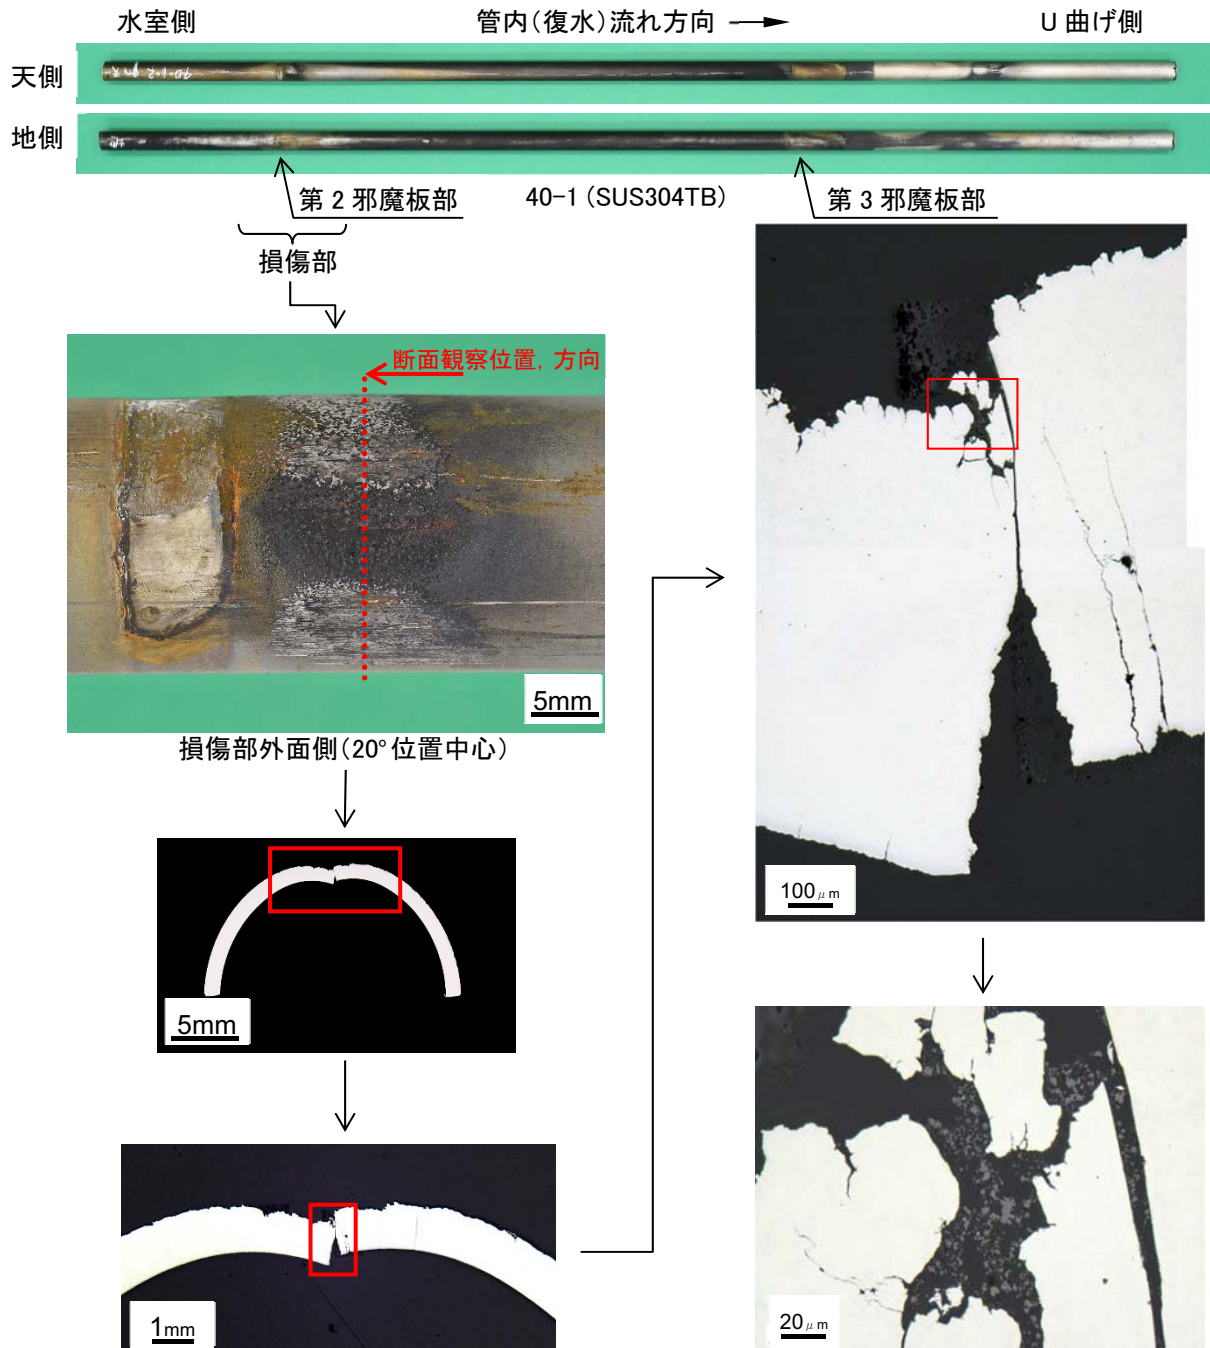
断面ミクロ組織観察

貫通部は管外面から強い力で中心側に押し潰されて変形した様相が確認された。また、貫通部近傍の管外面では細かい凹凸を伴う減肉が認められた。

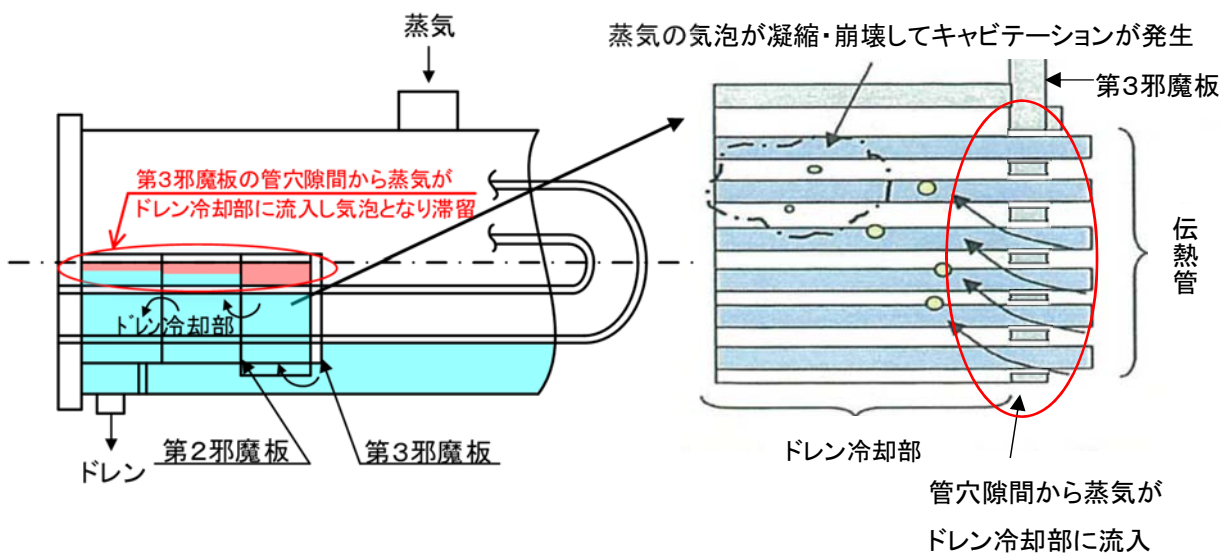
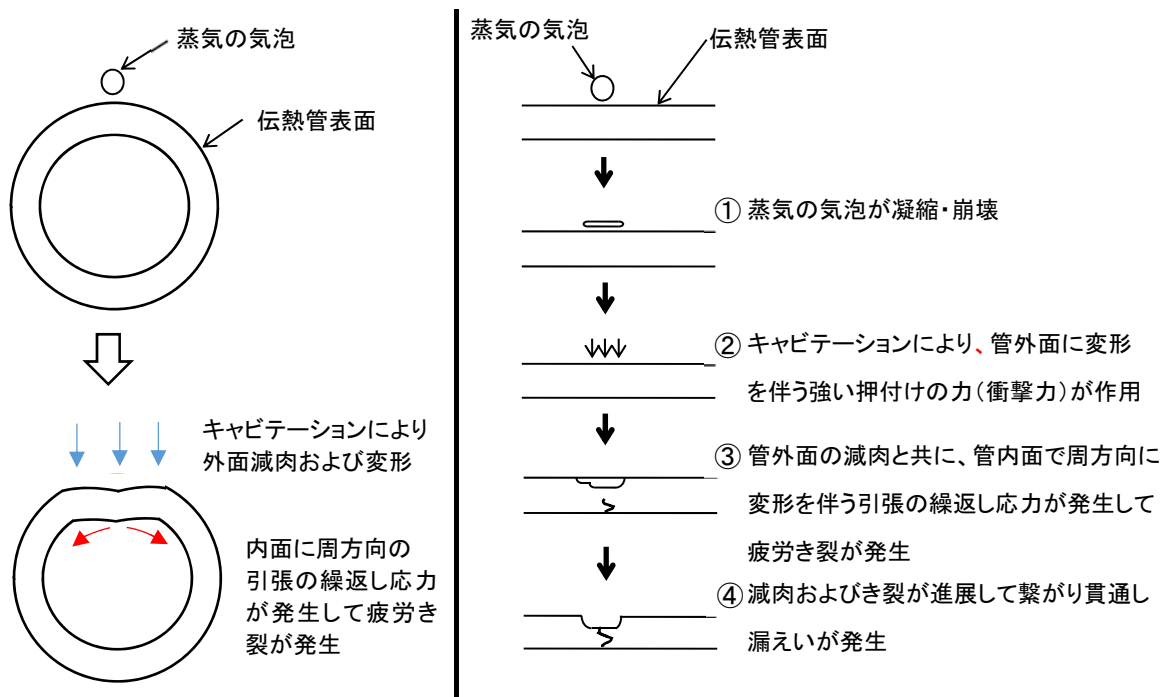
事象発生メカニズム[推定]

- (1) 伝熱管と各邪魔板には構造上隙間があり、第3邪魔板においては胴側とドレン冷却部との差圧(ドレン冷却部内の方が圧力が低い)により蒸気が第3邪魔板の管穴隙間よりドレン冷却部に流入。
- (2) 第2低圧給水加熱器の運転時における温度圧力条件での継続的使用状況において、第3邪魔板の管穴が蒸気の流入により経年的に減肉・拡大しドレン冷却部への蒸気流入量が増加。(ドレン冷却部内は下部より上部(最小R管側)の方が圧力が低く、最小R管および邪魔板部近傍に蒸気の気泡が滞留しやすい)
- (3) 最小R管付近に滞留した蒸気の気泡が、伝熱管表面で冷やされて凝縮することで崩壊し、キャビテーションが発生。
- (4) キャビテーションにより、伝熱管外面に強い押付けの力(衝撃力)が作用し、伝熱管中心側への変形、減肉が発生。
- (5) 管内面においても繰返しのキャビテーションによる管外面からの影響により、管内面の周方向に引張の繰返し応力が生じ、疲労き裂が発生、進展して貫通に至った。

- (1) 蒸気入口より供給される蒸気の熱を伝熱管が受け取り、蒸気は温水に変化する。胴側の底に貯まった温水はサイフォン現象により、ドレン冷却部を通りドレン出口から排出されるため、ドレン冷却部内は通常満水状態となる。
- (2) 伝熱管と各邪魔板には構造上隙間があり、第3邪魔板においては胴側とドレン冷却部との差圧（ドレン冷却部の方が圧力が低い）により蒸気が第3邪魔板の管穴隙間よりドレン冷却部に流入していく。
- (3) 第3邪魔板の管穴が蒸気の流入により経年的に減肉・拡大しドレン冷却部への蒸気流入量が増加する。（ドレン冷却部内は下部より上部（最小R管側）の方が圧力が低く、最小R管および邪魔板部近傍に蒸気の気泡が滞留しやすい）
- (4) 最小R管付近に滞留した蒸気の気泡が、伝熱管表面で冷やされて凝縮することで崩壊しキャビテーションが発生する。

- ①最小R管付近に滞留した蒸気の気泡が、伝熱管表面で凝縮・崩壊しキャビテーションが発生
- ②キャビテーションにより、管外面に変形を伴う強い押付けの力（衝撃力）が作用
- ③管外面中心側への変形、減肉と共に、管内面で周方向に変形を伴う引張の繰返し応力が発生して疲労き裂が発生
- ④減肉およびき裂が進展して繋がり、貫通の過程を経て漏えいが発生
