[異常時通報連絡の公表文（様式 1 - 1）]

伊方 3 号機 使用済燃料ピット監視カメラの異常について

R 4 . 3 . 18

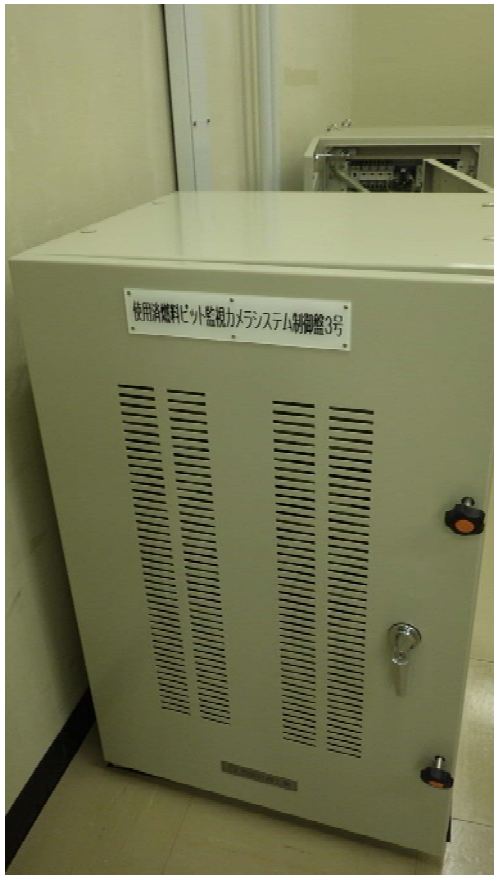
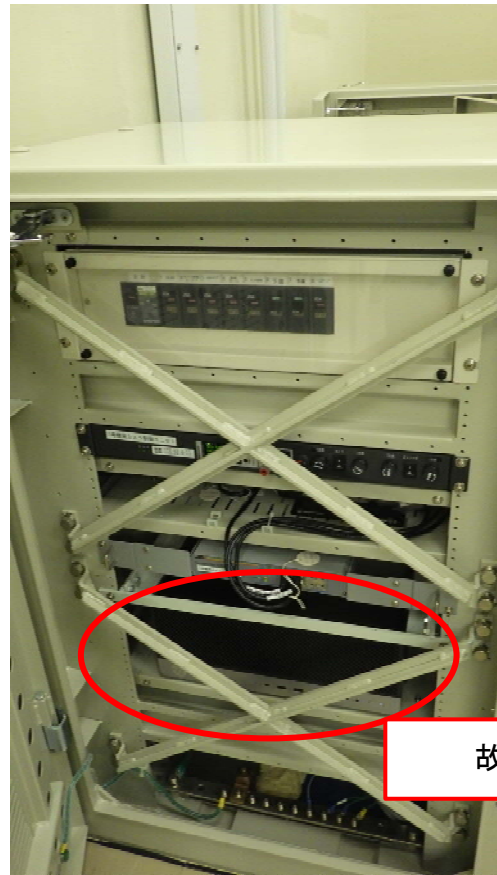
故障箇所

- 1 その後、現場を確認したところ、使用済燃料ピット監視カメラシステム制御盤のサーバが故障したことから、監視カメラの画像が表示モニタに表示できなくなったものと推定した。
- 2 そのため、当該サーバを予備品に交換後、監視カメラの画像表示状態に問題がなく、設備に異常がないことを確認した。このことから、3 月 18 日(金)14 時 57 分に運転上の制限の逸脱から復帰し、通常状態に復旧した。
- 3 今後、引き続き原因を詳細調査する。

監視カメラ制御システム制御盤(左:扉開放前、右:扉開放後)

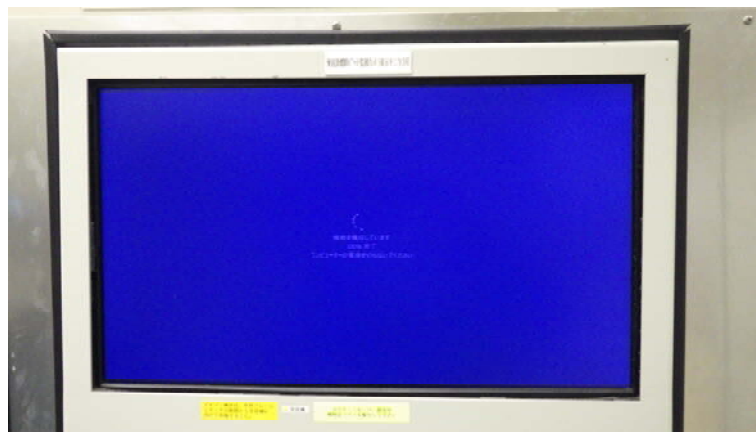
- 1 伊方発電所 3 号機は通常運転中のところ、3 号使用済燃料ピット監視カメラの定期点検を実施中に、当該カメラが正常に動作しないことを保修員が確認した。
- 2 上記をもって、3 月 18 日(金)11 時 22 分、保安規定に定める運転上の制限から逸脱した。
- 3 今後詳細を調査する。
- 4 なお、3 号機の使用済燃料ピットの水位、温度の監視状態に問題はない。
- 5 本事象による環境への放射能の影響はない。

監視画面の状況(事象発生時)
