2 被害状況

[1]被害の進行状況

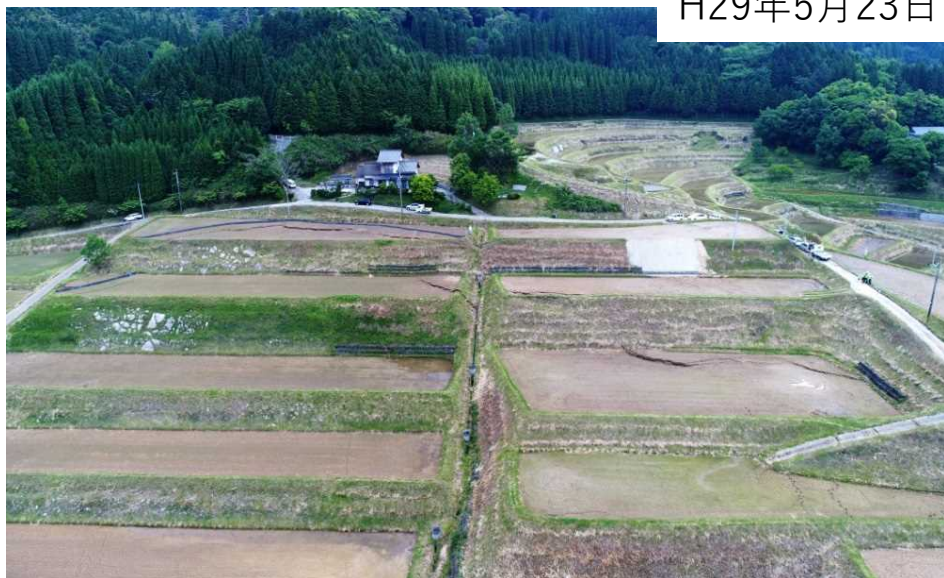
H29年5月23日

変状確認直後
水田内にクラックが発生し、
一部に高さ30 cm程度の段差
を生じる

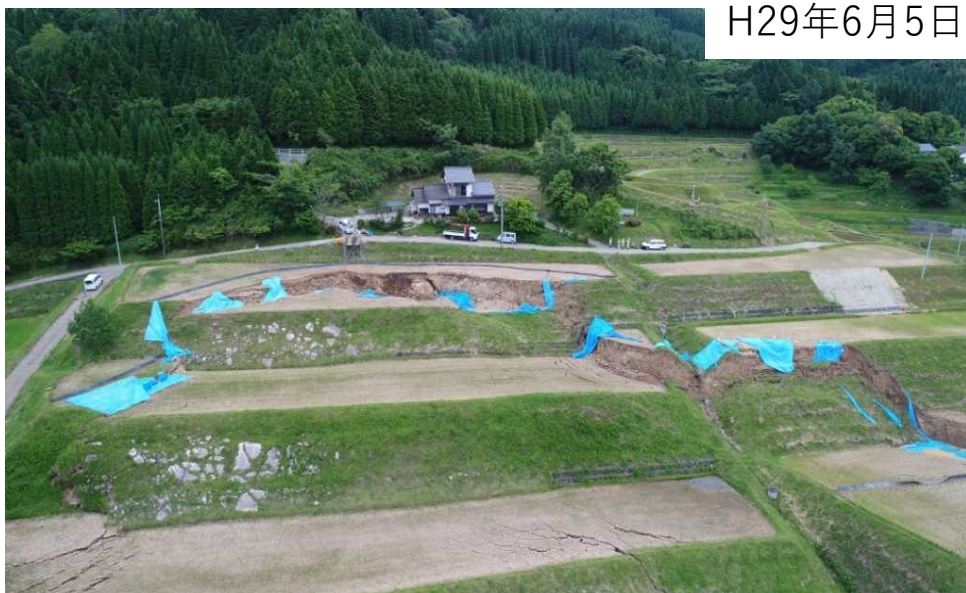
H29年6月5日

変状が進行し、高さ1.2 m
程度の崖地形を形成する

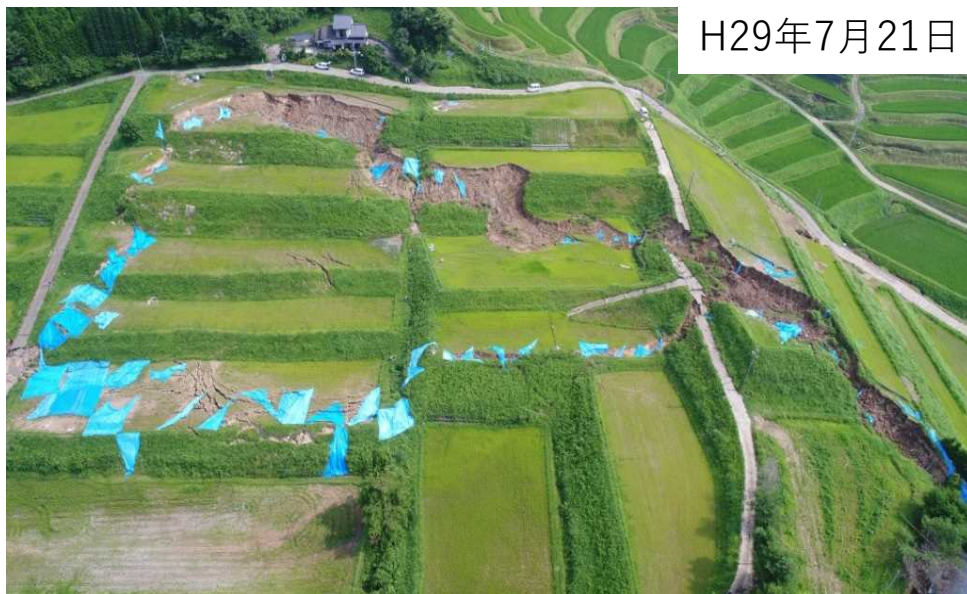
H29年7月21日

さらに変状が進行し、
崖地形は、高さ2.5 m
程度にまで拡大し、
幅5m程度の陥没帯が
形成される。

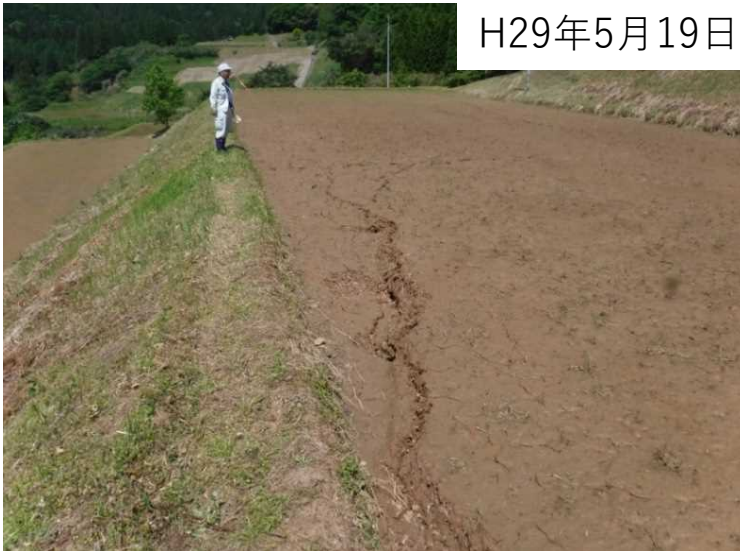
H29年5月19日

変状確認直後
水田内にクラックが発生し、
一部に高さ30 cm程度の段差
を生じる

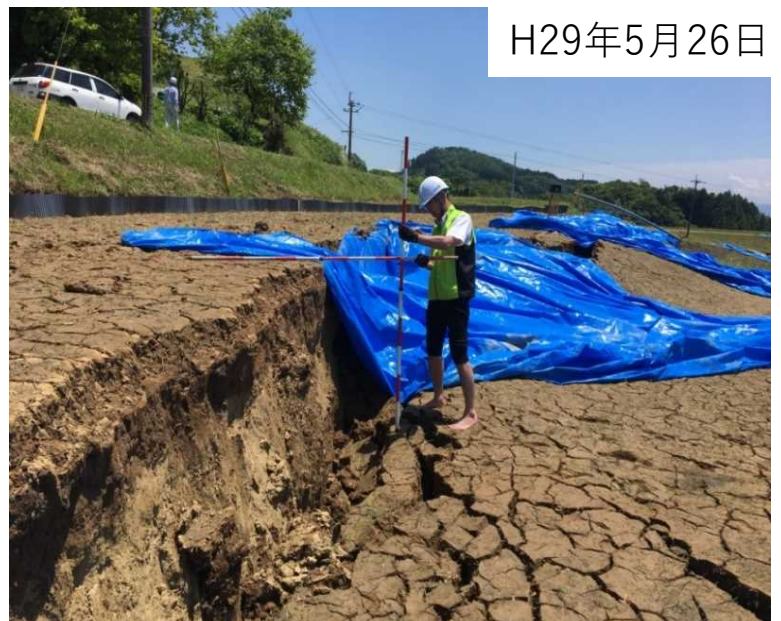
H29年5月26日

変状が進行し、高さ1.2 m
程度の崖地形を形成する

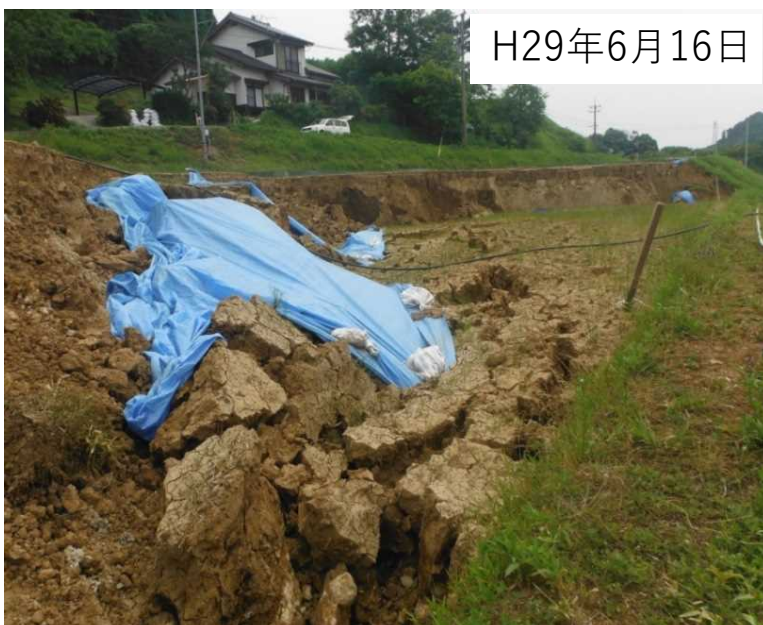
H29年6月16日

さらに変状が進行し、
崖地形は、高さ2.5 m程度に
まで拡大し、幅5m程度の
陥没帯が形成される。

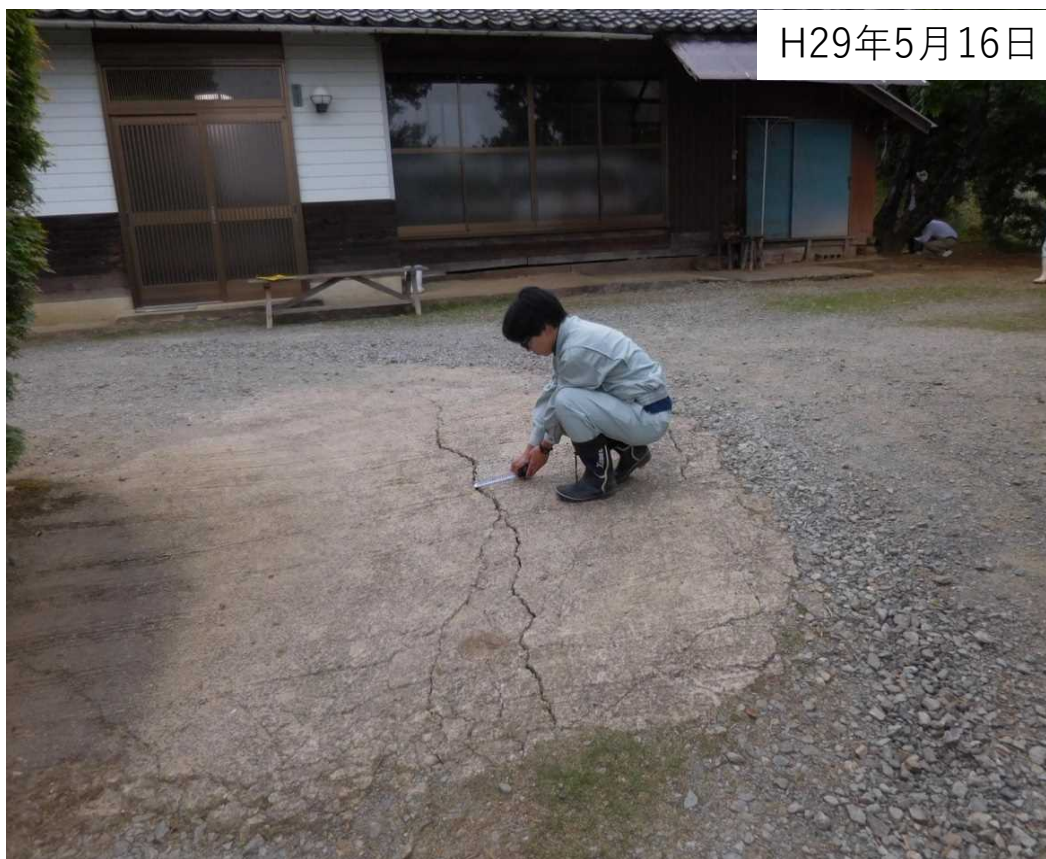
変状確認直後
民家庭先のコンクリート舗装
に幅2cm程度のクラックが確
認される

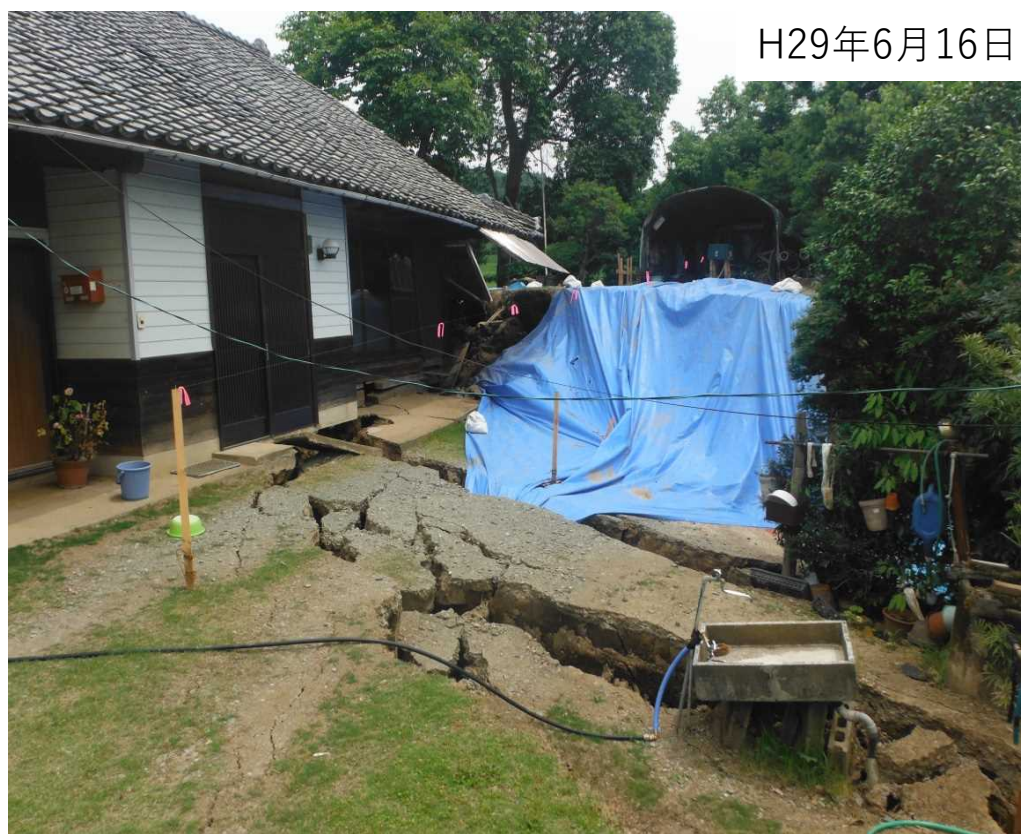
地すべり滑動に伴い、ブ
ロック内の土塊が民家を乗
せたまま3m程度沈下。
沈下に伴い、崖地形が形成
される(ブルーシート部分)

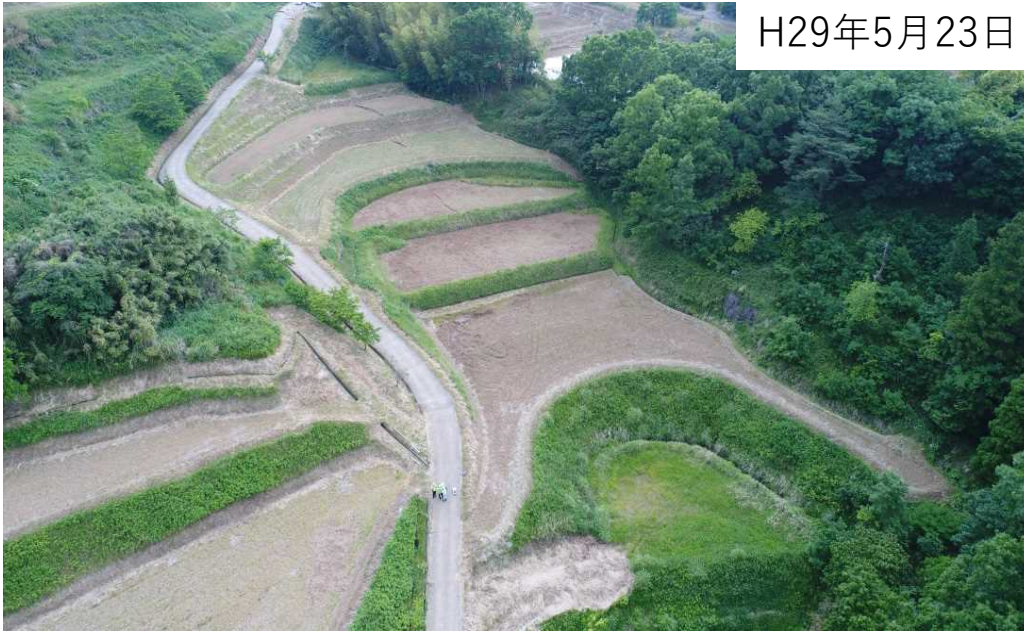
H29年5月23日

変状確認直後
水田内に、所所へ開くラックが
確認される。

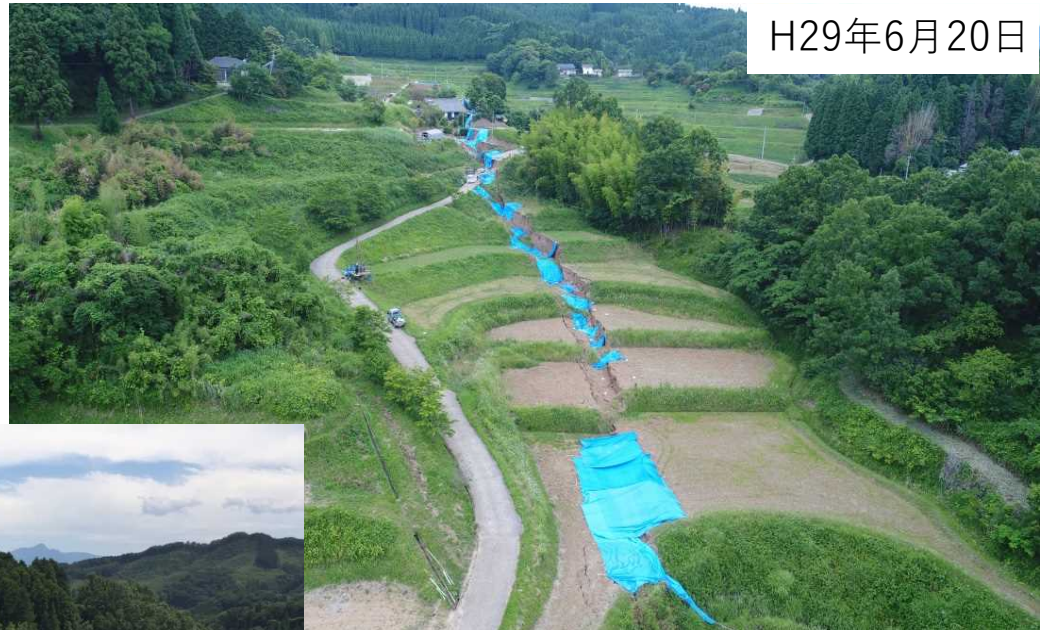
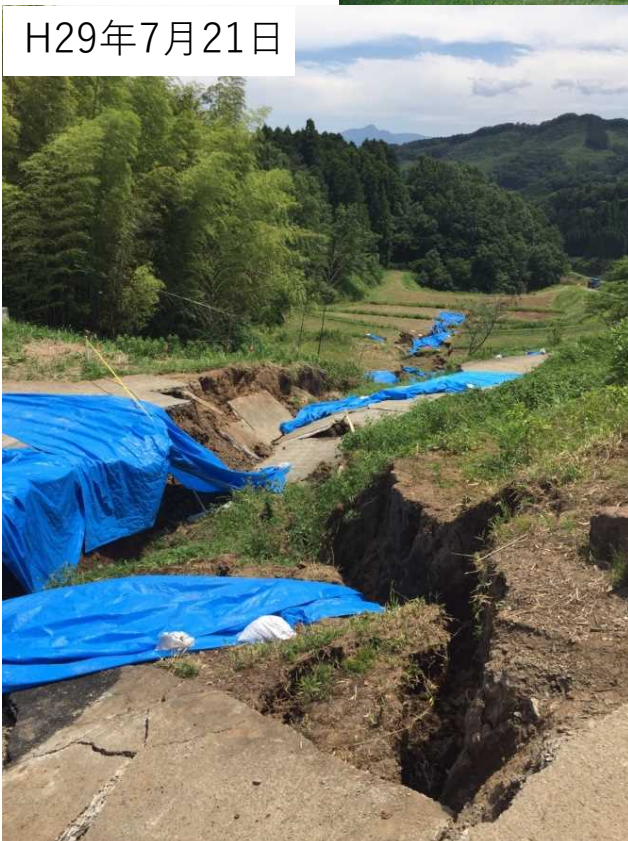
地すべり滑動が進行し、幅3m、高さ2m程度の
陥没帯が形成された。また、原地形と地すべり
ブロックでは約2mのずれが生じた。

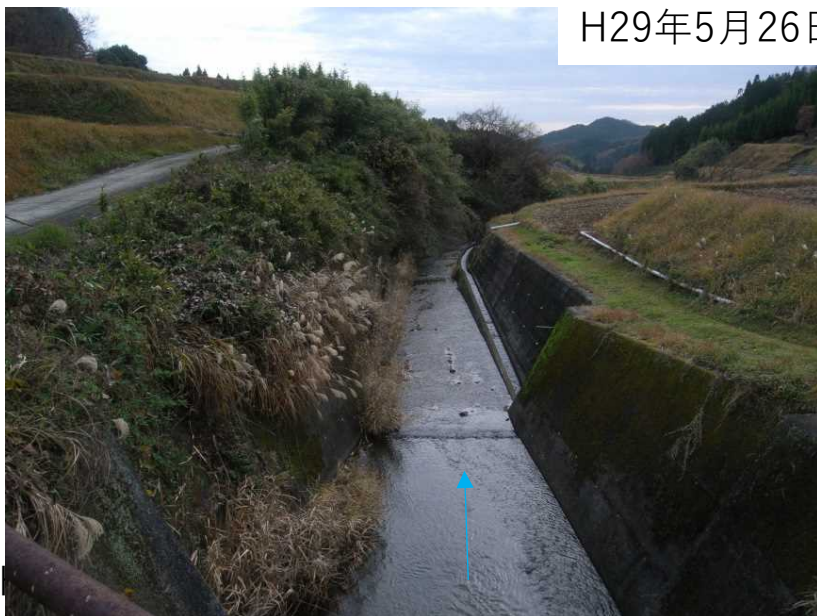
H29年5月26日

変状確認直後

右岸側護岸工に非常に軽微なクラックが確認されたが、目立った変状はみられなかった。

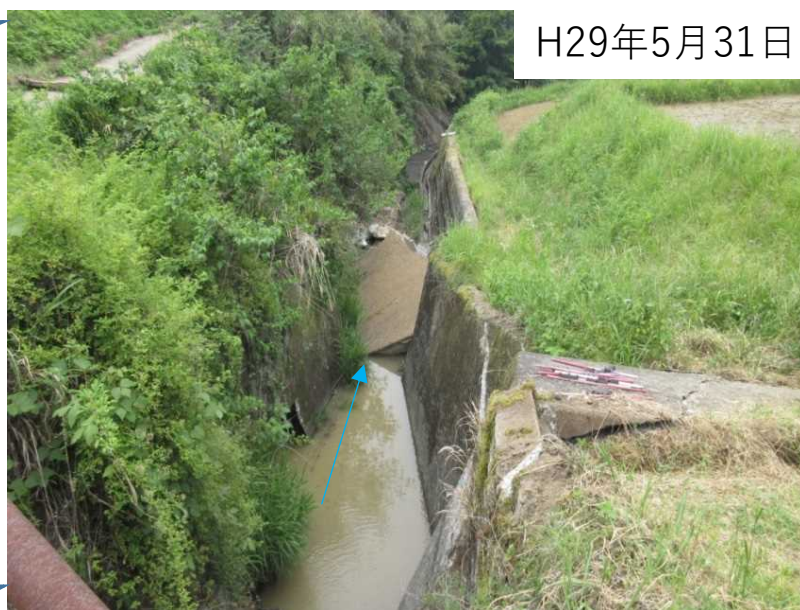
H29年5月31日

左岸側護岸工のせり出し、
右岸側護岸工の倒壊が発生。

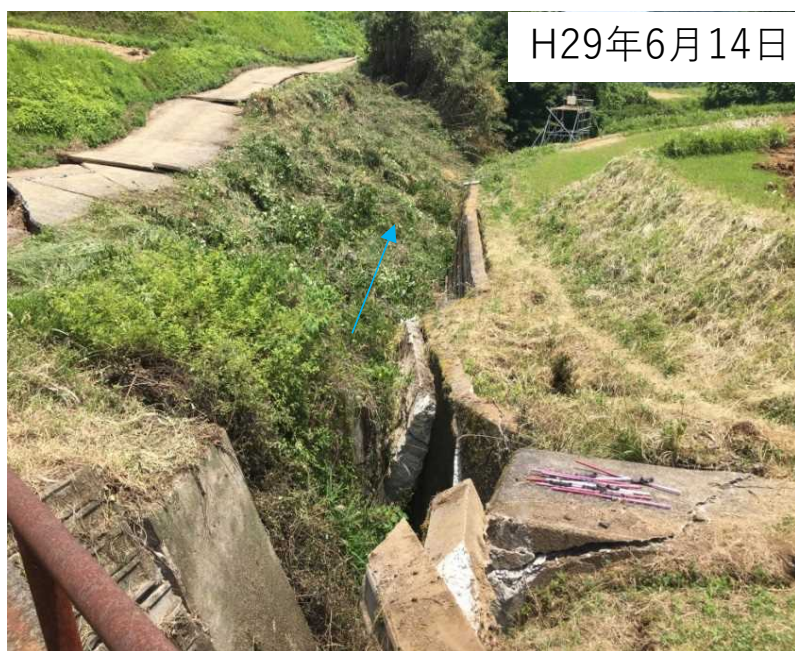
H29年6月14日

両岸ともに崩壊し、
平井川は閉塞状態となる。

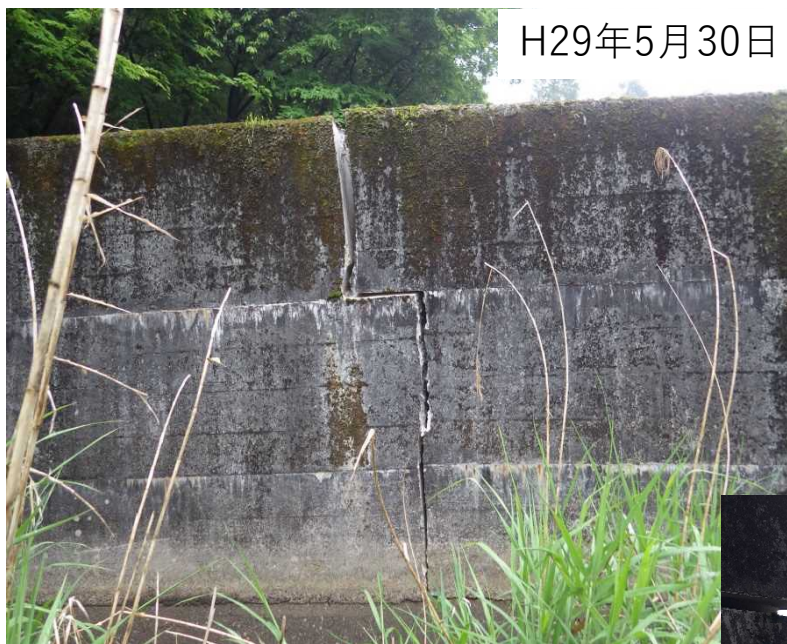
変状確認直後
堤体に5cm程度のクラックが
確認される。

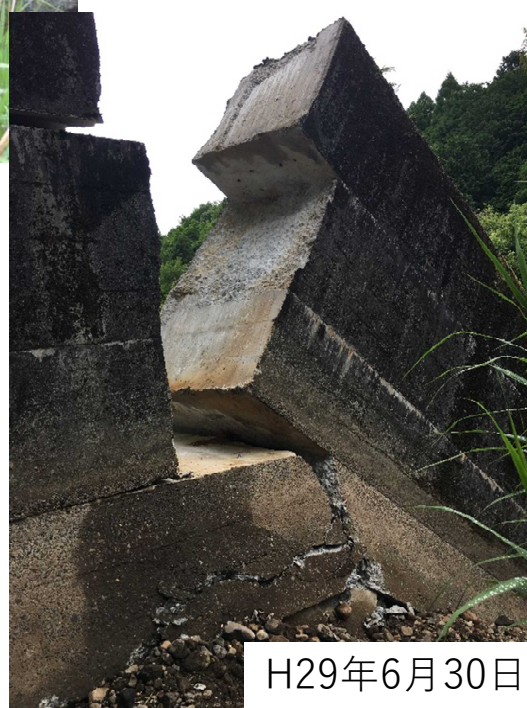
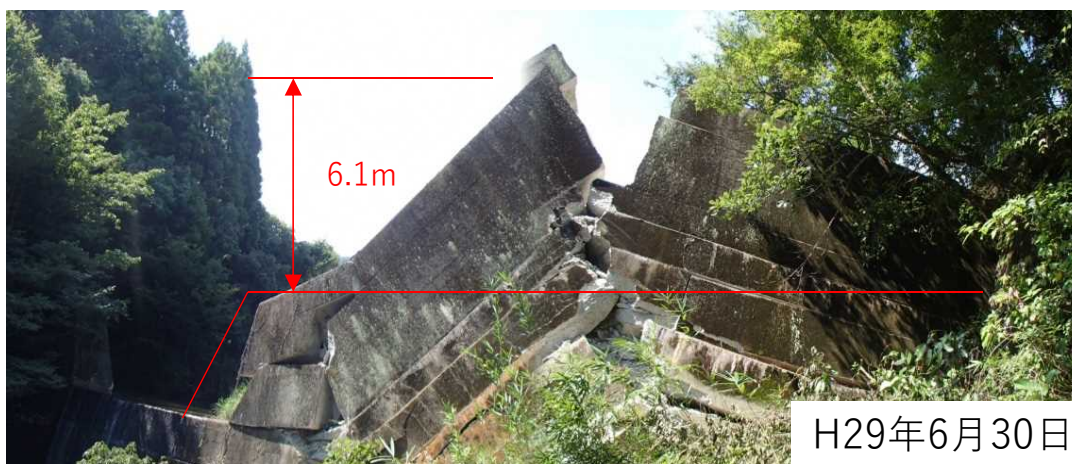
砂防堰堤左岸側が地すべり末端部となり、すべり末端のはね上げの影響を受け、砂防堰堤左岸側が3m程度持ち上げられ、座屈し崩壊。水通しより右岸側は目立った変状はみられていない。

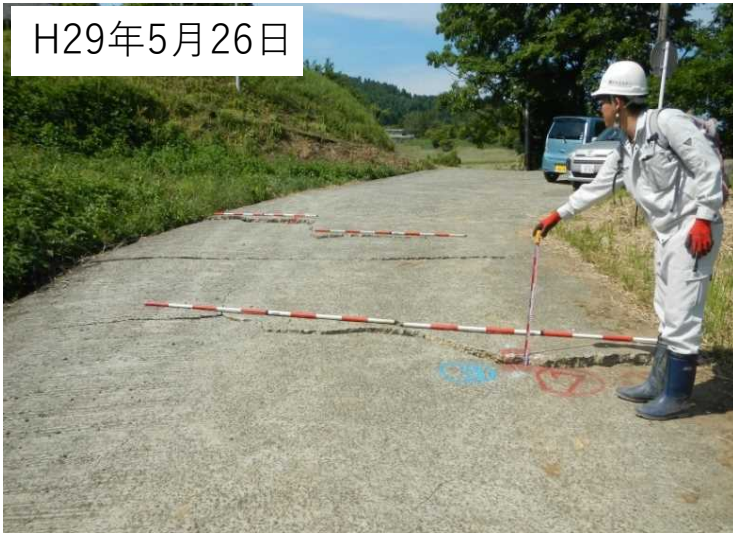
変状確認直後
市道に2cm程度の段差亀裂
が確認される。

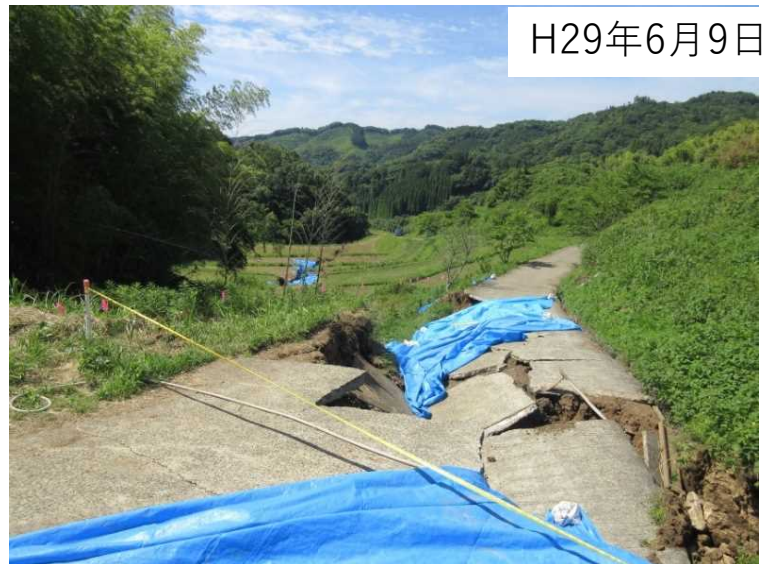
変状が拡大し、市道は一部陥没。

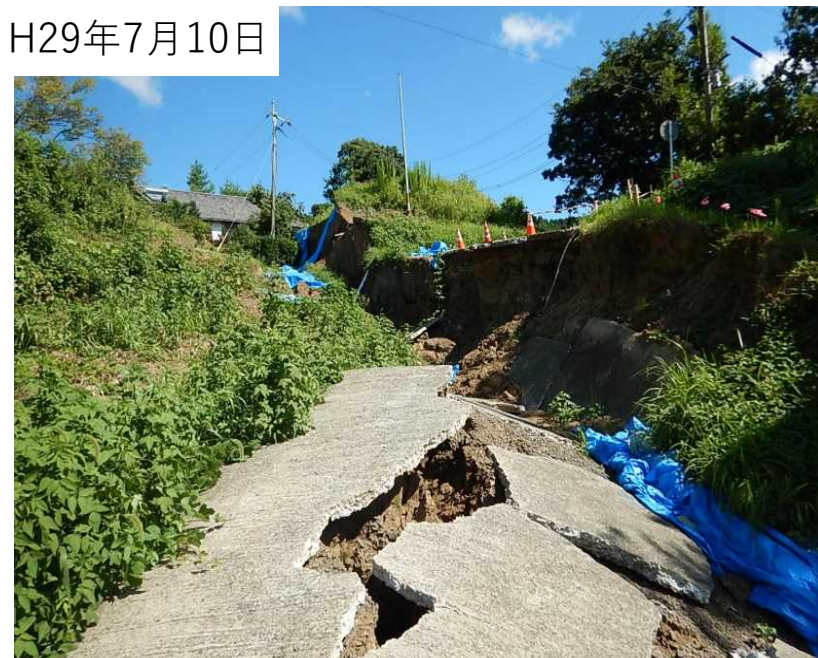
さらに変状は拡大し、市道は完全に陥没。
高さ3m程度の崖地形を形成した。

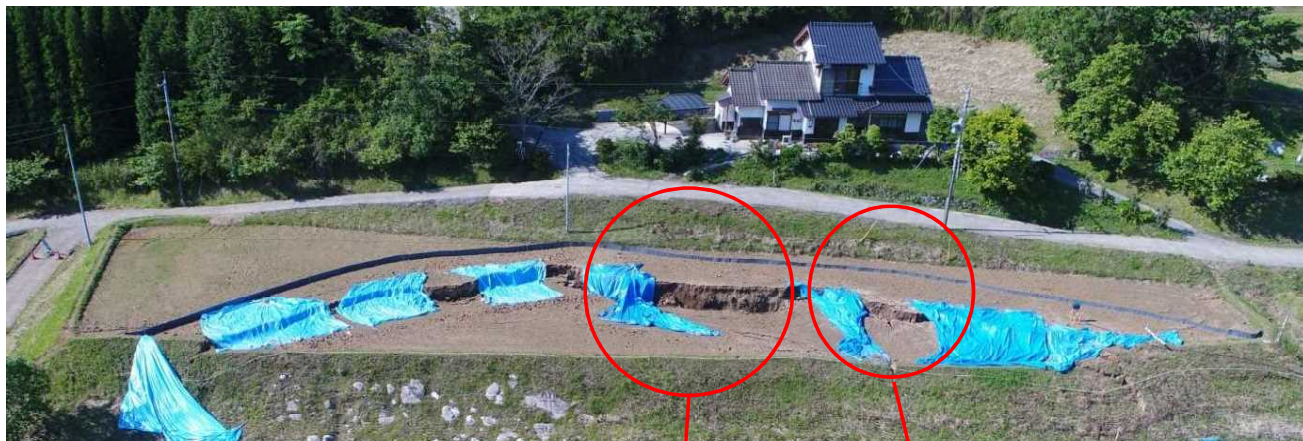
水田に発生した段差亀裂
段差約1.5m

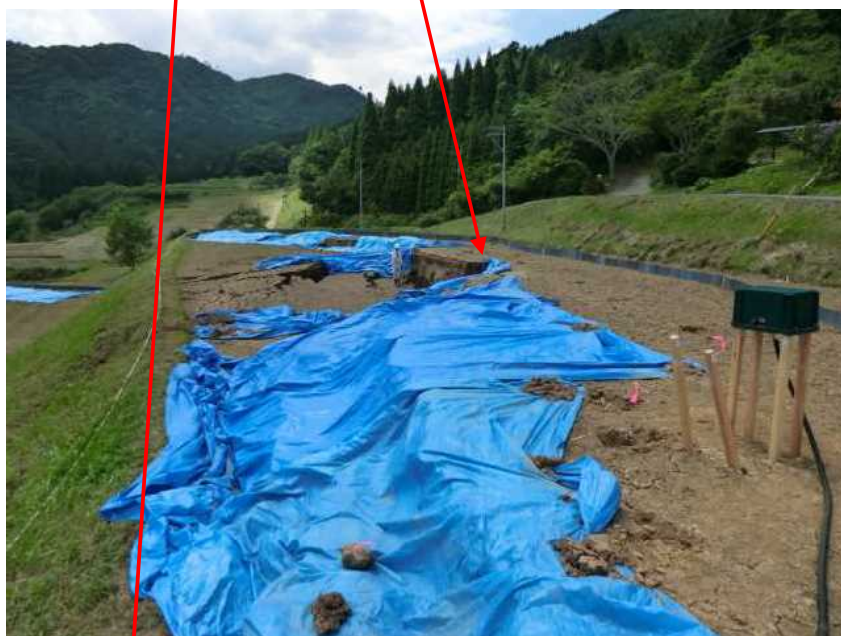
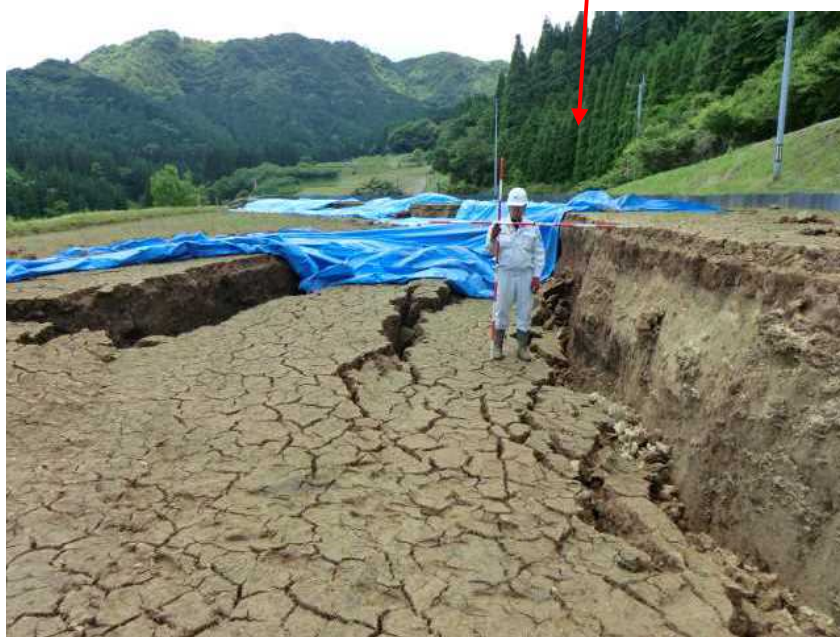
水田の段差亀裂
段差約1.5m

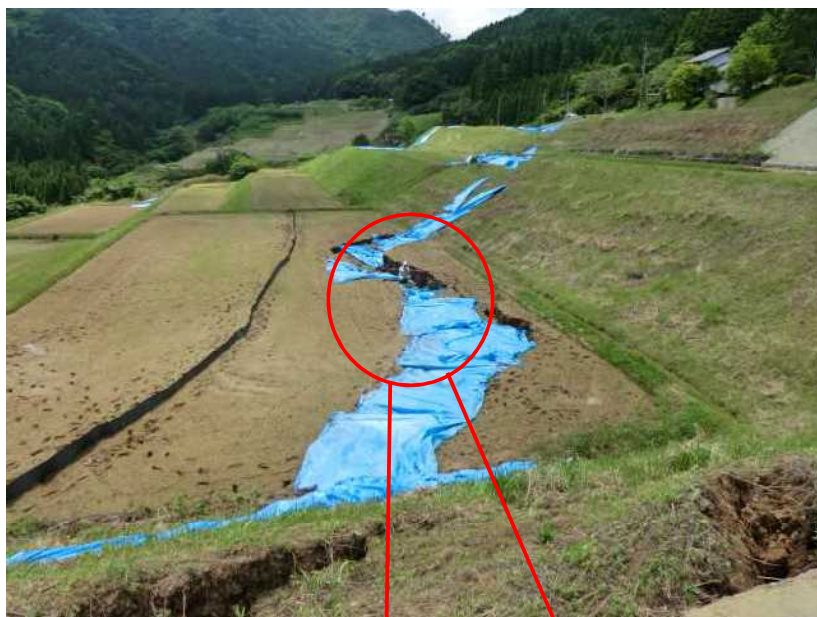
頭部の開口亀裂
幅約2m、段差約1.5m

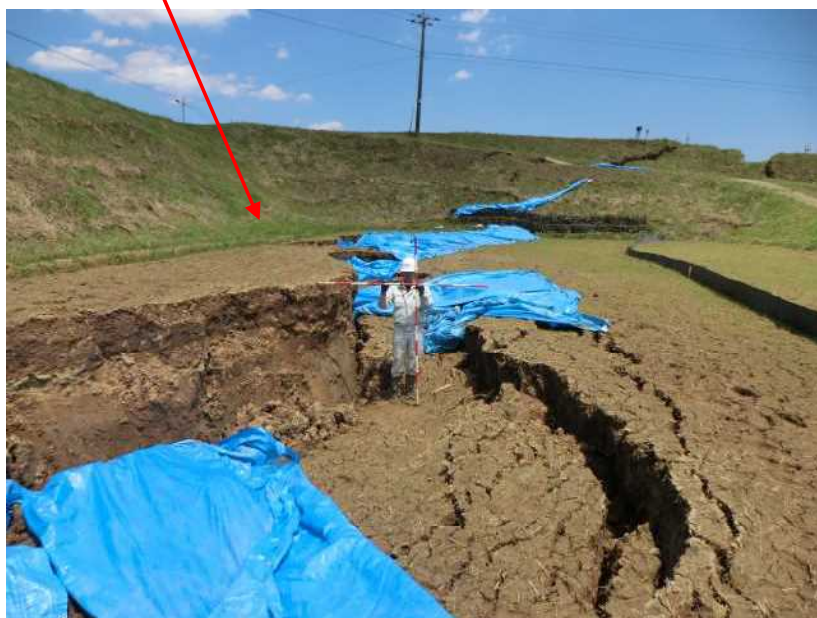
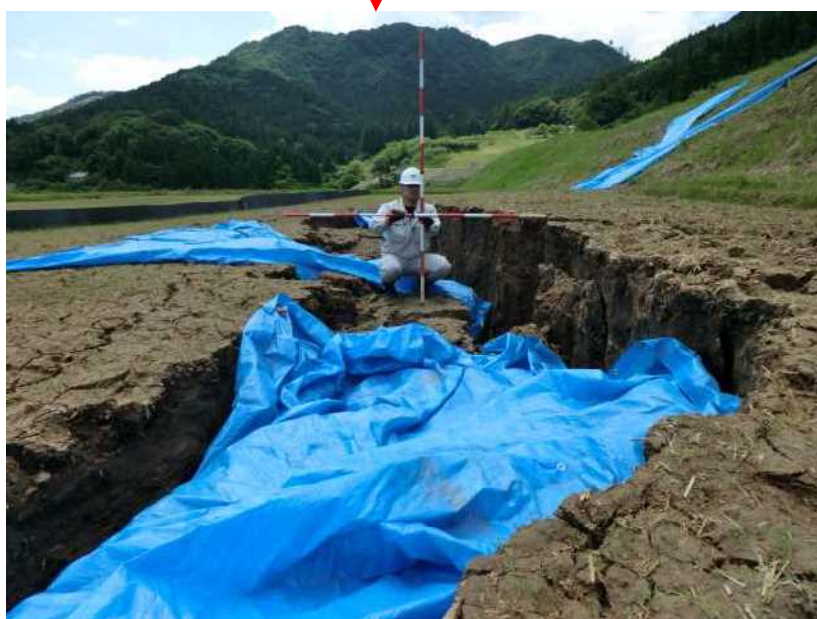
頭部の開口亀裂
幅約2m、段差約70cm

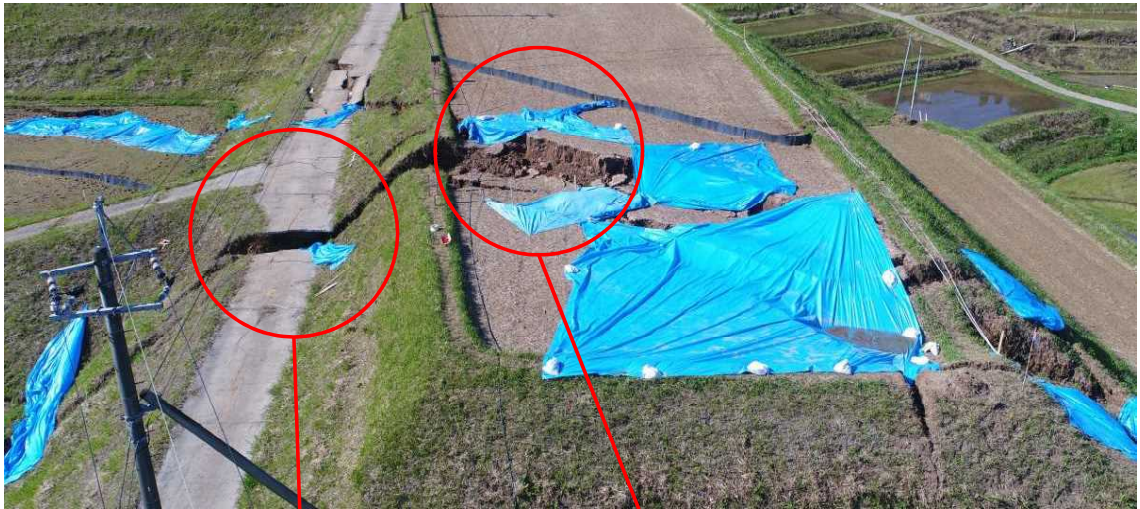
頭部の水田の段差亀裂
段差約1m

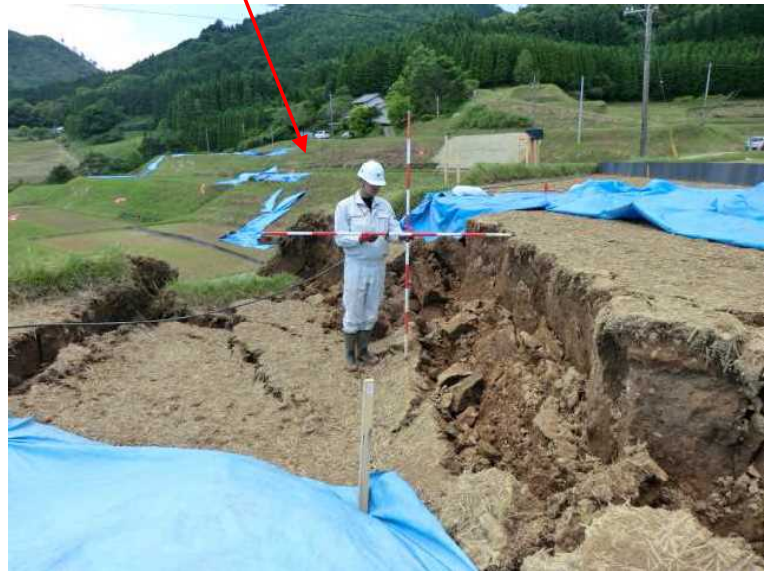
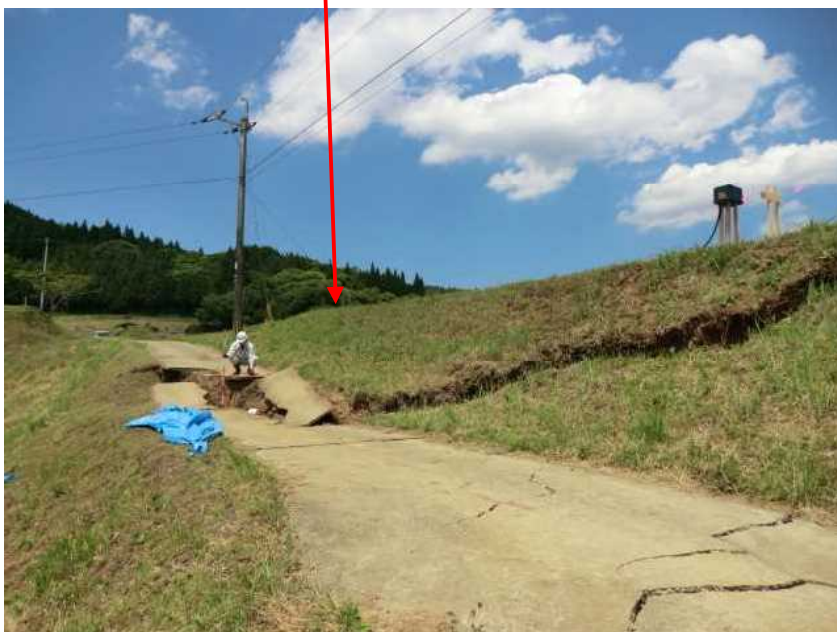
市道の開口亀裂
幅約1m、段差約70cm

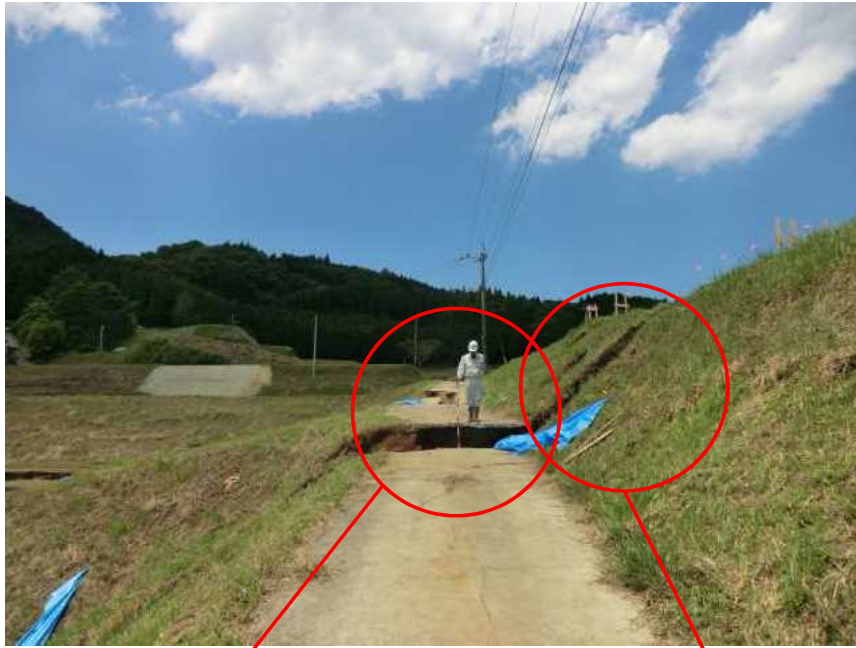
頭部の農道の段差亀裂
および
水田斜面の陥没帯

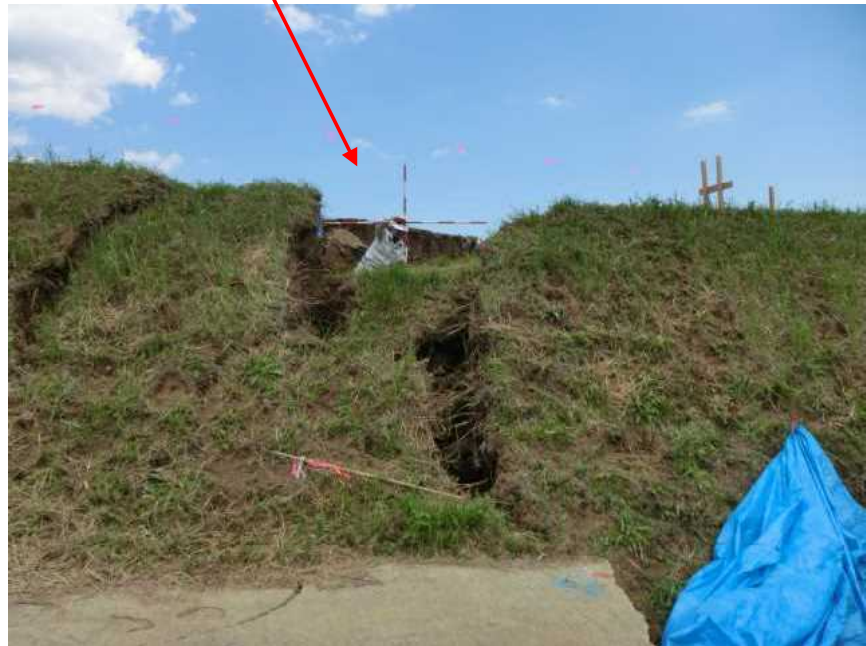
水田斜面の陥没帯
幅約2m

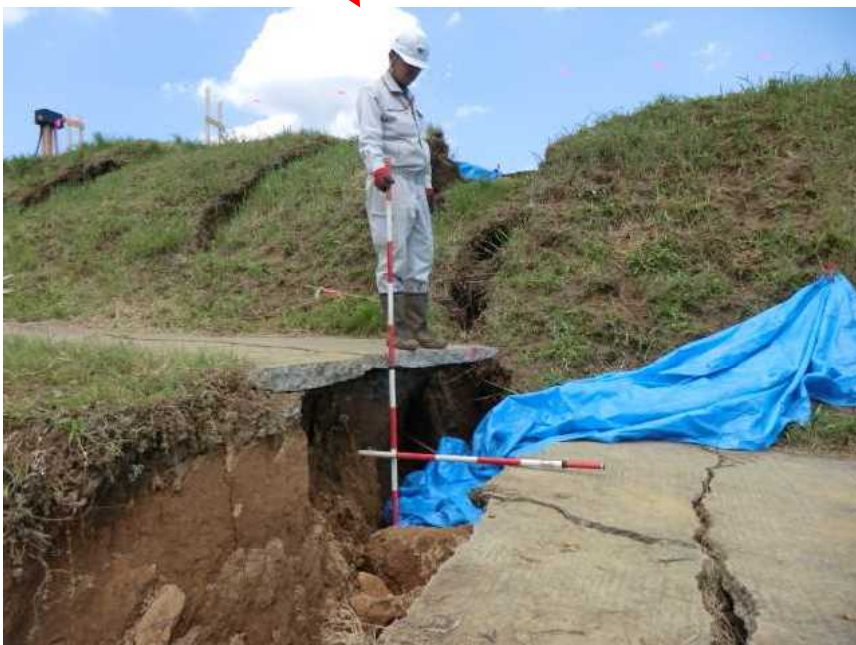
市道の段差亀裂
段差高約40cm

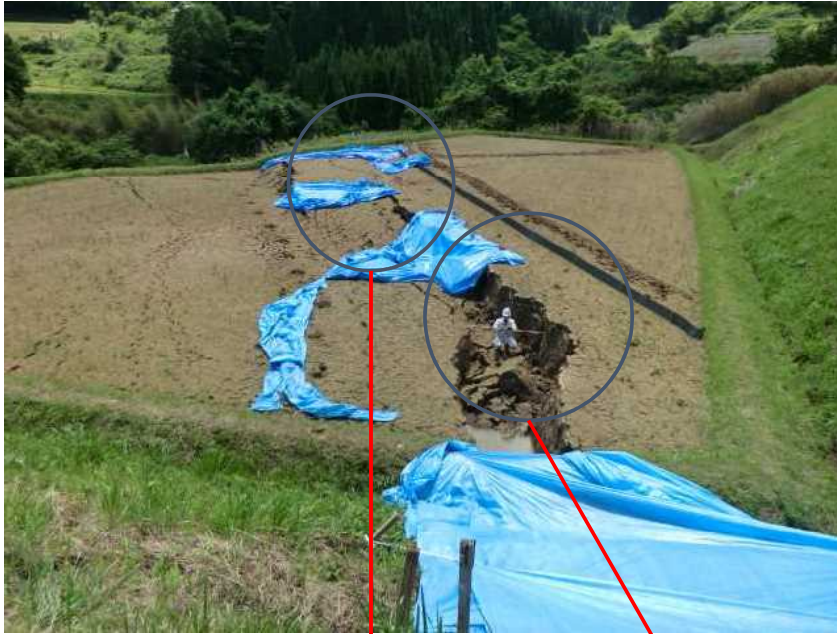
水田に生じた
陥没帯と段差亀裂

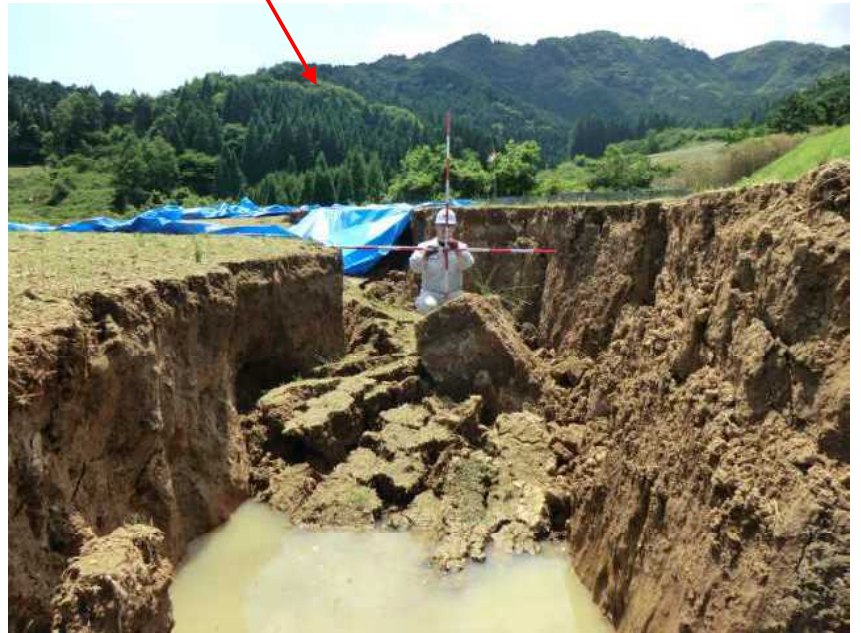
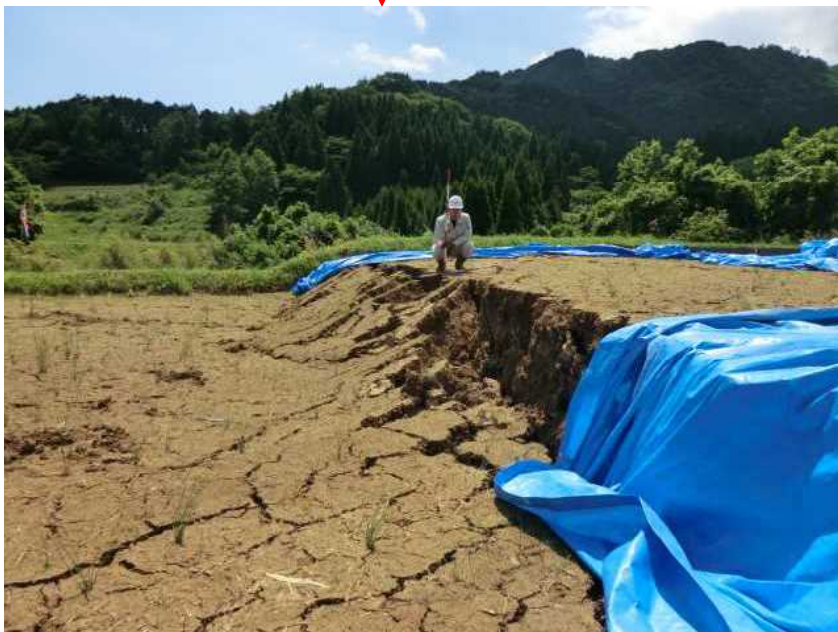
水田に生じた開口亀裂
幅約2m、段差約1m

水田に生じた段差亀裂
段差約1m

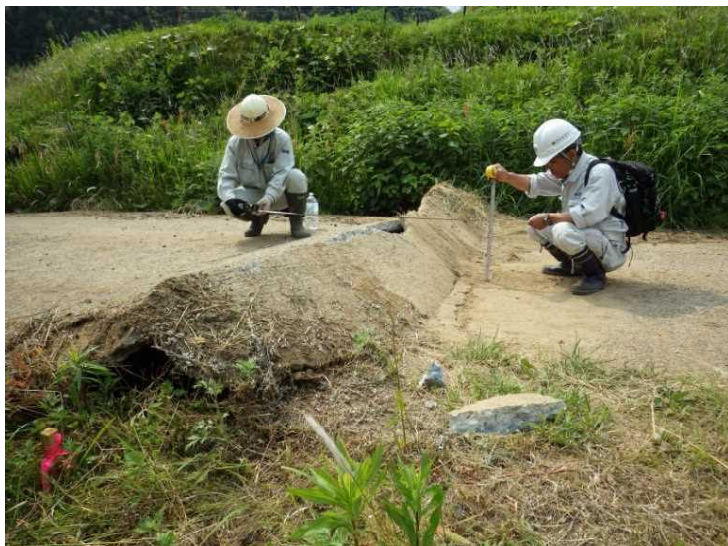
圧縮により座屈した市道

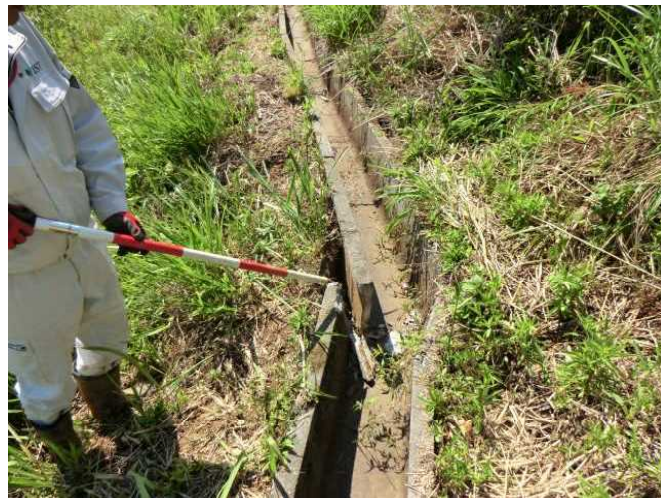
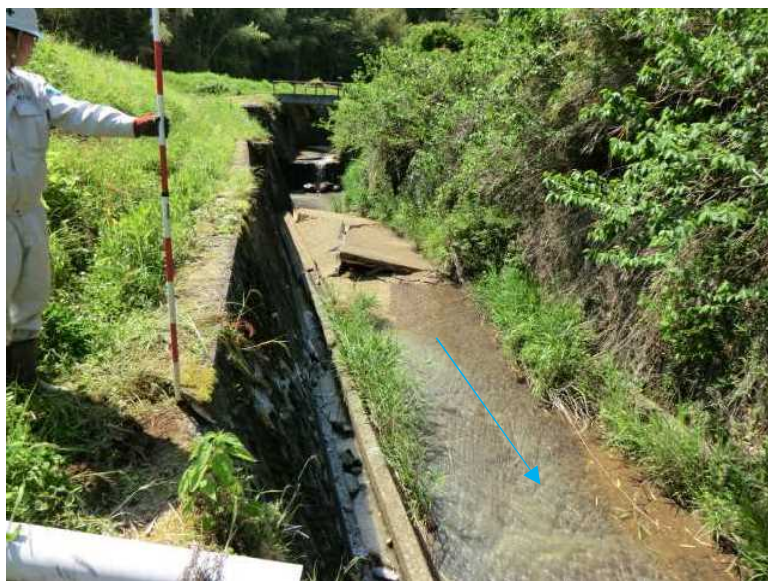
地盤変動によりずれが生じた水路

平井川左岸側護岸に押され
座屈した底板コンクリート

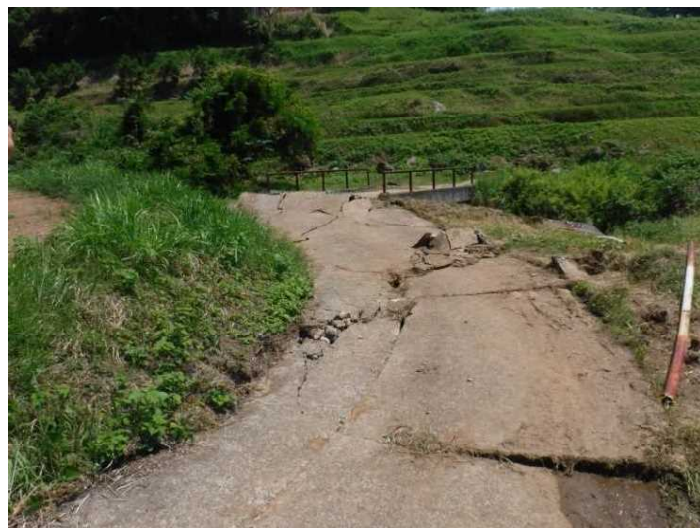
市道橋に押され座屈した右岸側市道
