# 平成30年(2018年)4月に中津市耶馬溪町で発生した山地崩壊について 最終報告概要

平成30年11月26日  
耶馬溪町金吉地区 山地崩壊原因究明等検討委員会

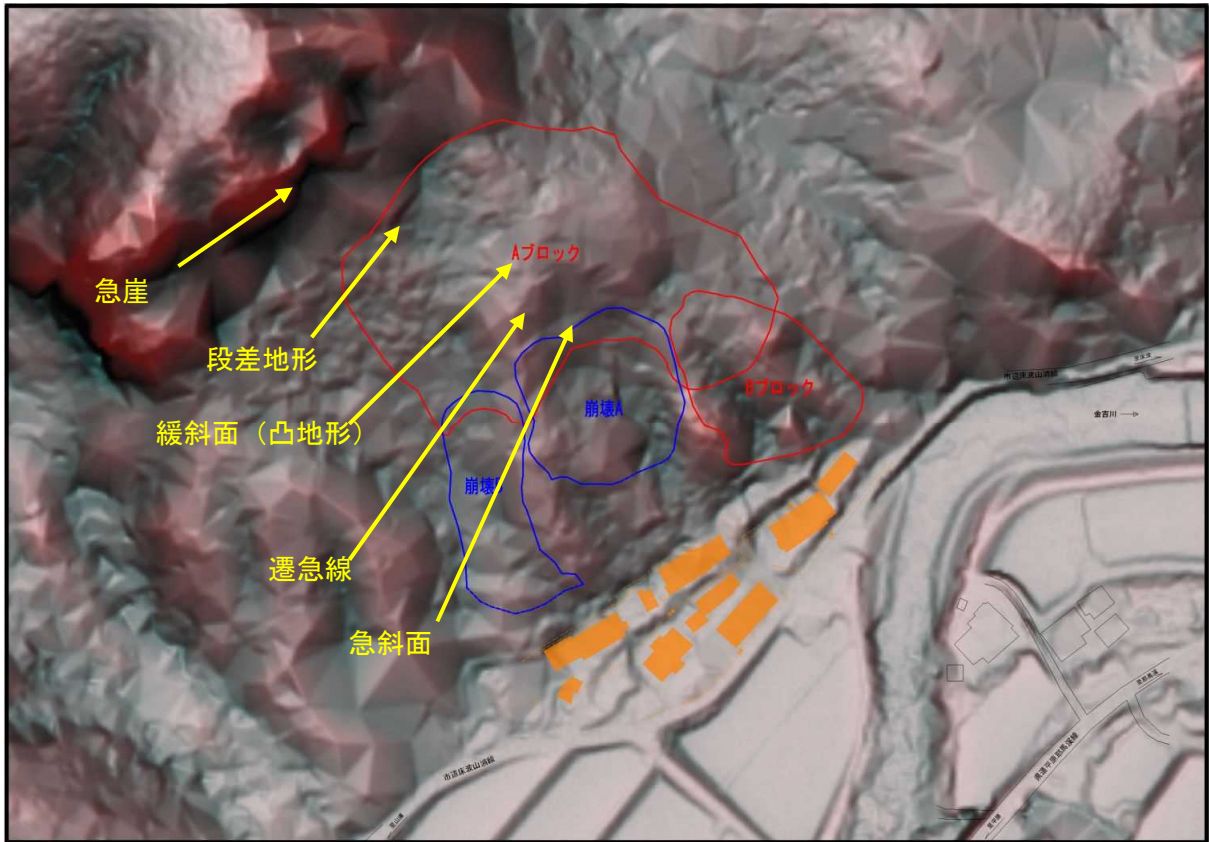
＜崩壊前 地形の特徴＞

- ・ 災害箇所の地質は、約100万年前に噴出した耶馬溪火砕流堆積物（溶結凝灰岩）が、水中堆積層を挟んで約300万年前の新期宇佐火山岩類（熱水変質を受けた凝灰角礫岩）を覆っている。
- ・ 崩壊地は火砕流台地の縁辺部に位置し、崩壊地を含む斜面の状況は、大きく上部：急崖、中部：緩斜面、下部：急斜面の3つに区分される。このような地形は、周辺に多く認められる。(図-1, 図-2)
- ・ 下部の急斜面は谷地形となっており、常時湧水が観察される。湧水は無降雨時でも枯渇することがなく、豊富な地下水があることを示している。

- ・ 崩壊発生前の地形は、溶結凝灰岩の急崖直下に段差地形を伴う凸型緩斜面が存在し、緩斜面の下部に谷を有する急斜面が形成されていた。
- ・ 今回の崩壊による滑落崖は、溶結凝灰岩の急崖直下の段差地形付近に形成されている。

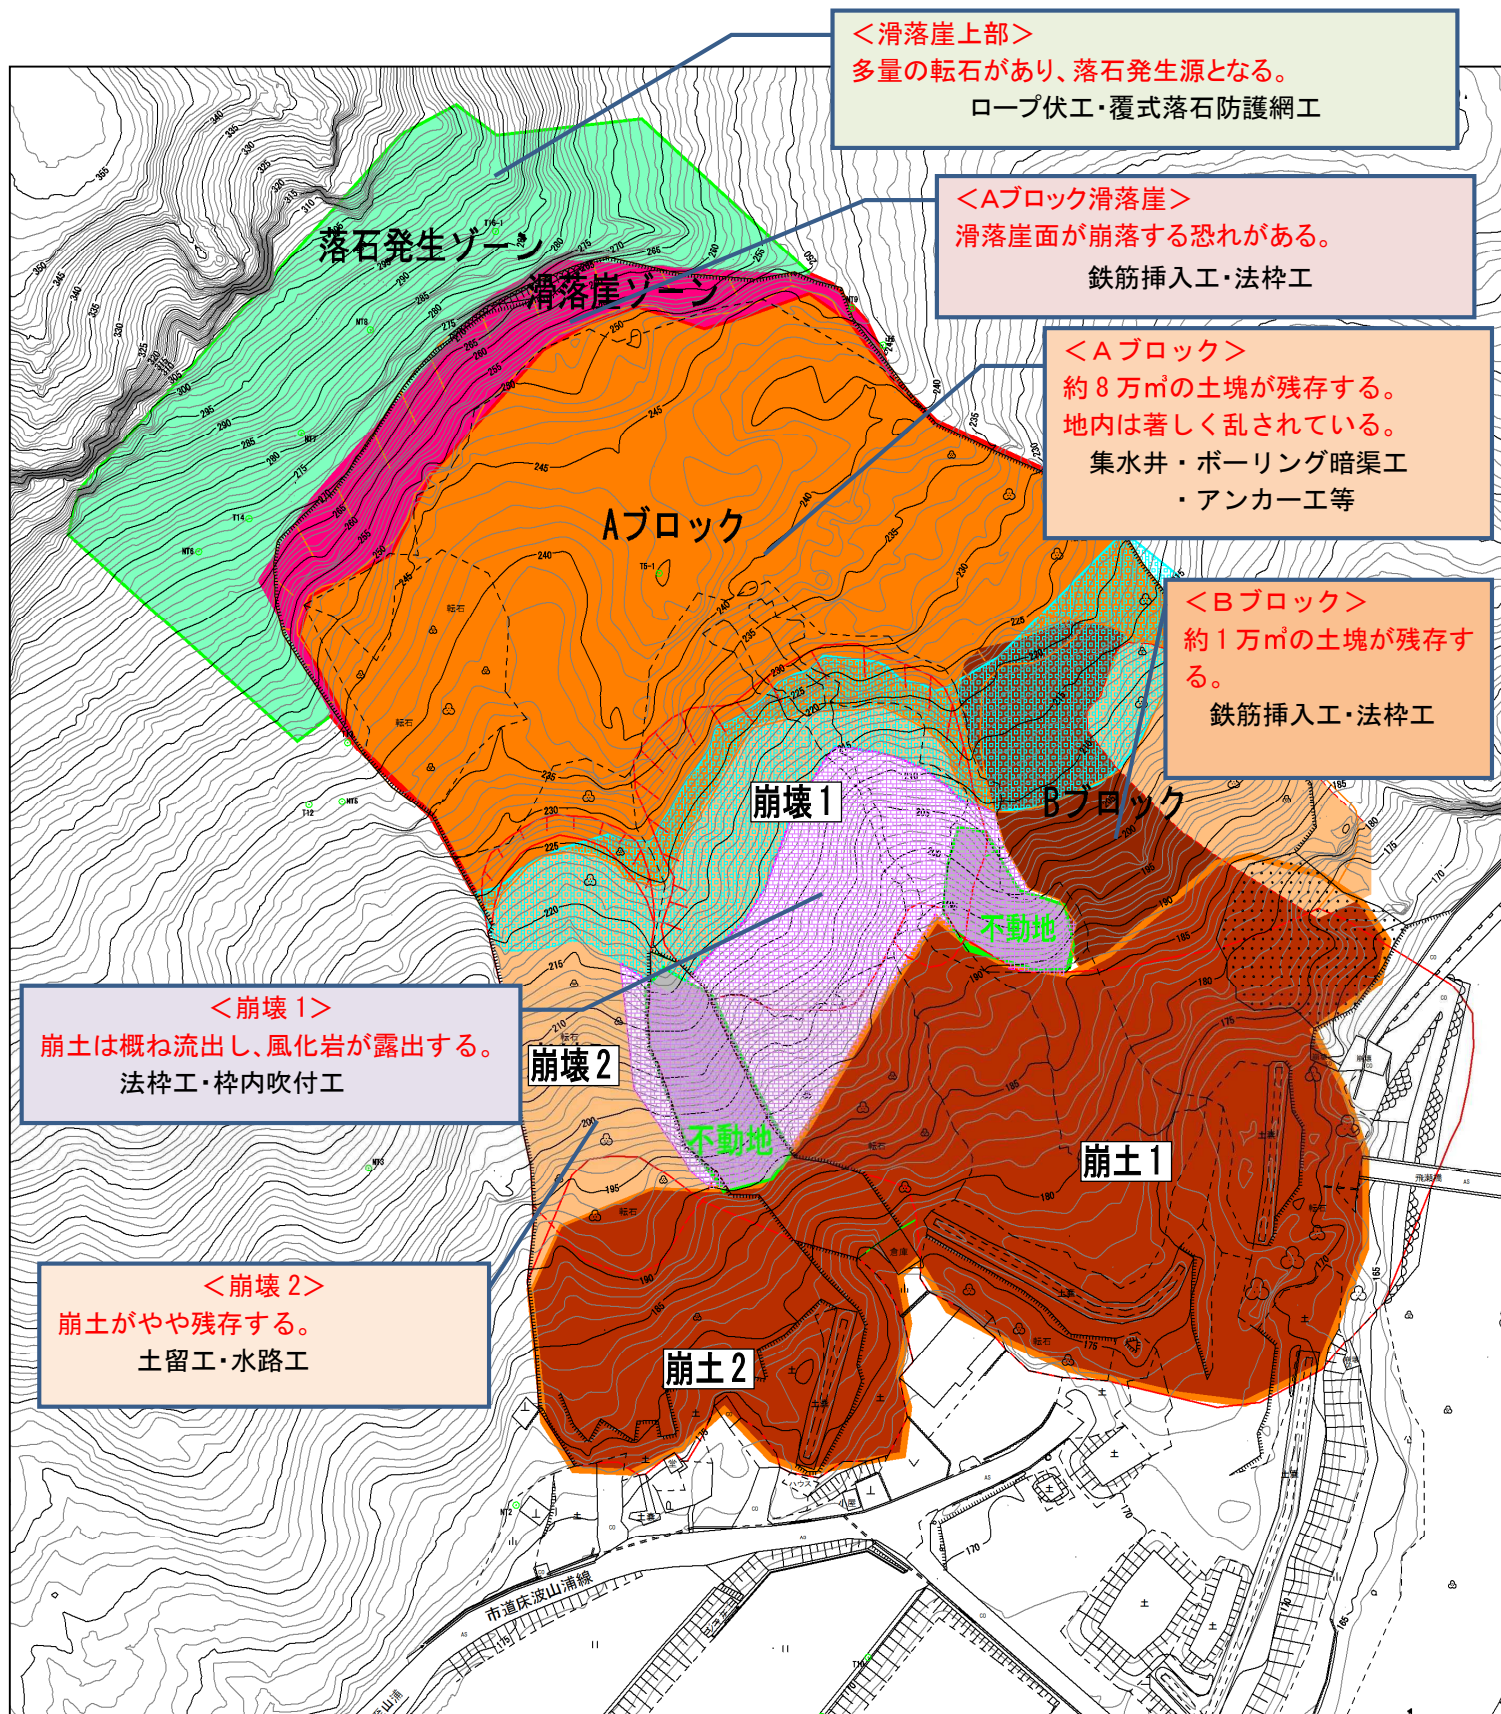
### <斜面の区分と現況>

- ・ 崩壊斜面は、移動土塊が残存するAブロックと、Aブロックからの崩土に覆われたBブロック、崩壊1、崩壊2からなる。(図-3)
- ・ Aブロックは、土塊が下方に30m移動した。それに伴い、Bブロックと崩壊1、崩壊2で崩壊が発生した。(図-4①⇒②)

- ・ Aブロック左右両方からのボーリング暗渠工とBブロック内のボーリング暗渠工により地下水位を低下させつつ、Bブロック下部に防護柵や大型土のうを設置し河川等への土砂流出を防ぐ。
- ・ 崩壊地の活動について監視体制を整え、警戒避難対応を実施する。

- ・ 落石発生ゾーンは、広範囲に不安定な転石が点在していることからロープ伏工・覆式落石防護網工により転石の固定を図る。
- ・ 滑落崖ゾーンは、亀裂の発達した溶結凝灰岩の急崖であり法枠工・鉄筋挿入工により不安定岩塊の崩落および小崩壊の防止を図る。
- ・ Aブロックには多量の地下水があり、安定化を図るため集水井工・ボーリング暗渠工を施工し、地下水位を低下させることで活動を抑制する。加えて、土塊の安定性を高めるためにアンカー工等で土塊を抑止する。
- ・ Bブロックは、Aブロックからの崩落土塊の排土を行い、法枠工・鉄筋挿入工により法面保護や浅層崩壊の防止を図る。
- ・ 崩壊1は、風化した変質凝灰角礫岩が露出していることから法枠工及び枠内吹付工により法面保護

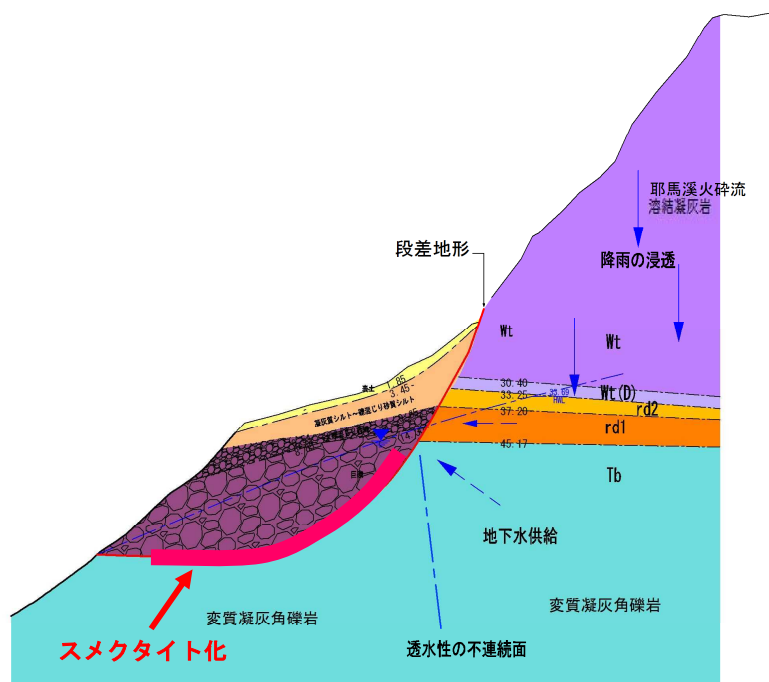
## ① 平成 30 年崩壊前の状況

- ・ Aブロックは基岩の変質凝灰角礫岩を、数千年前の大規模崩壊による崩積土等が覆っている。今回はこの崩積土等が移動したものである。(図-4①⇒②)
- ・ Bブロックは、Aブロックからの崩土で覆われている。

- ・ Aブロックは、移動土塊の溶結凝灰岩の巨礫層等で構成され、その下位の変質凝灰角礫岩の上面\*がすべり面となっている（\*末端部露頭やコア観察より移動土塊底面に変質凝灰角礫岩をわずかに取り込んでいることから、すべり面は変質凝灰角礫岩の“上面”としている）。
- ・ 基岩の変質凝灰角礫岩は、熱水変質を受け、崩壊や地すべりを起こしやすい粘土鉱物のスメクタイトの含有量が多い。
- ・ 地下水が集中しやすく、変質凝灰角礫岩の上面は凹状となっているため、スメクタイトがより生成されやすい環境下であり、すべり面の土質強度が低下していたと考えられる。

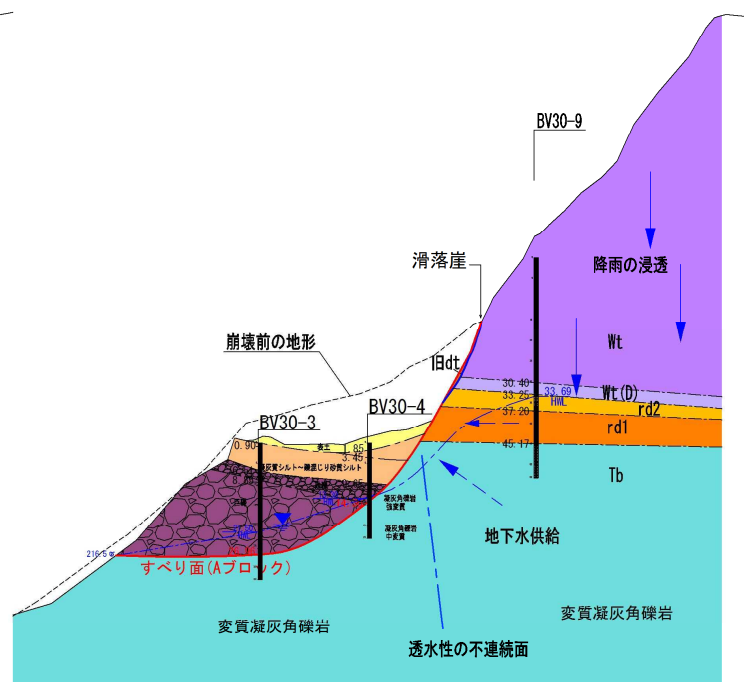
## ② 平成 30 年崩壊後の状況

- ・ 崩壊の原因は、大きくは地下水と土質の影響が考えられる。
- ・ 地下水については、崩壊地は上方斜面から地下水が集まりやすい箇所であり、斜面内の地下水位が高い状態で推移しているため、斜面は長期にわたり地下水の作用を受けていたと考えられる。
- ・ 土質については、豊富な地下水により変質凝灰角礫岩の上面で風化が進み、スメクタイト含有量が増加するにつれて土質強度が長期にわたり徐々に低下したことが考えられる。
- ・ 崩壊の機構は、このような地下水と土質の原因が相互作用し、すべりに対する抵抗が弱まった結果、変質凝灰角礫岩の上面をすべり面とする崩壊（地すべり）に至ったと考えられる。
- ・ なお、地下水は複数年かけて上方斜面から供給されている可能性があることや、近年では地表の大きな変動が確認されていないことから、崩壊を事前に予測することは困難であった。

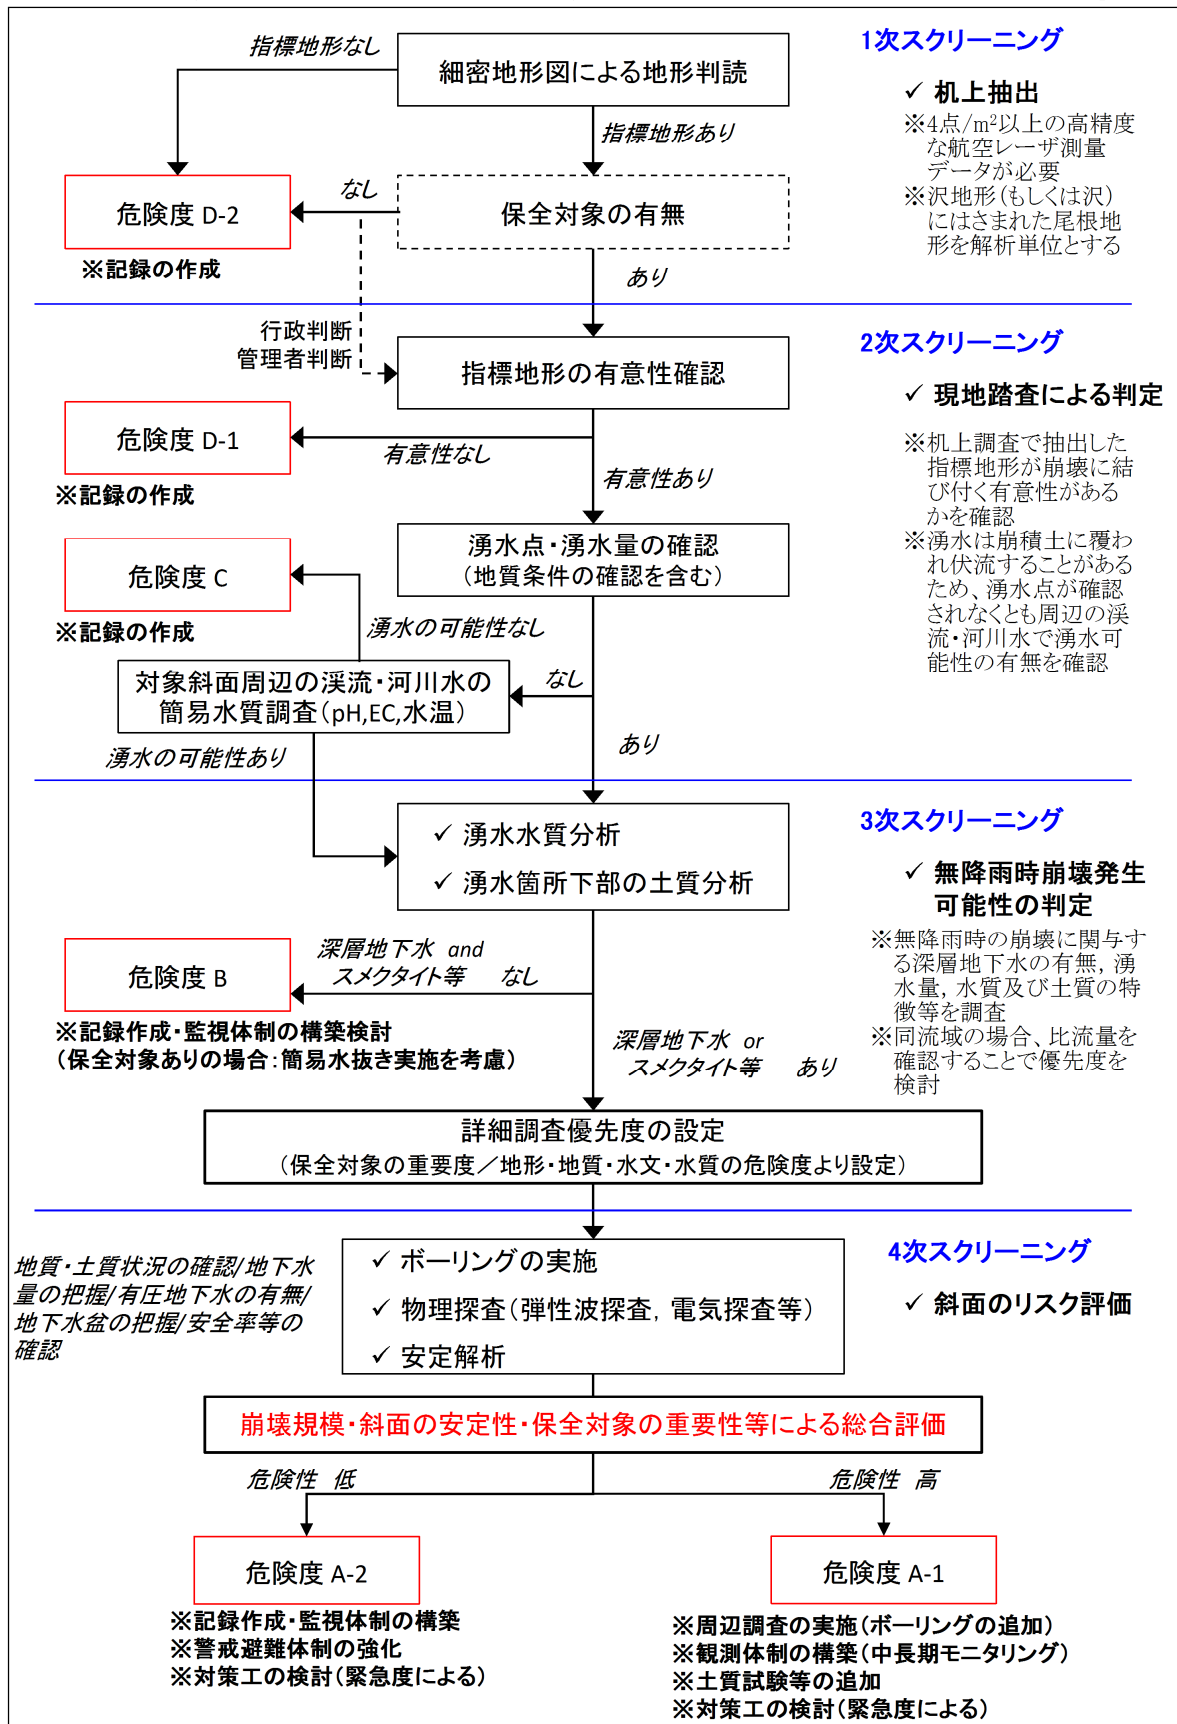
# 金吉川流域における危険地区の抽出フロー（案）

- ・ 今回のような崩壊現象は極めて希であるが、金吉川流域の火砕流台地縁辺直下の斜面に今回崩壊した箇所と同様の地形があることから、今後住民の安全を守る上では、危険となる可能性のある地区を抽出することが重要である。
- ・ 調査結果から「地形」、「地下水（湧水）」、「地質（土質）」に特徴が認められており、これらの特徴を基に金吉川流域における危険地区の抽出フロー（案）を作成した（表-1、図-5）。
