モニタリングステーションじんあいモニタの不具合について

26. 7. 10
原子力安全対策推進監
(内線2352)

伊方発電所情報 (お知らせ)

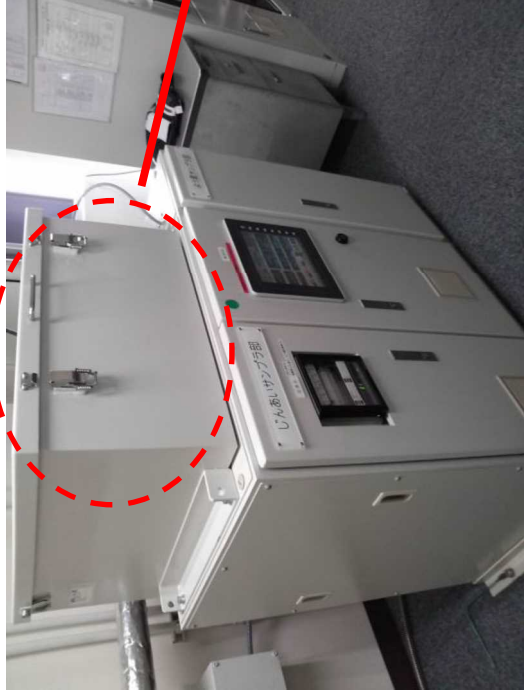
じんあいモニタ

空気中の塵をろ紙に採取し、塵に含まれる放射性物質を自動で測定する装置。
