「第1回日田彦山線復旧会議」資料

平成30年4月4日

被災状況

○平成29年九州北部豪雨に伴う災害箇所(日田彦山線 添田～夜明)

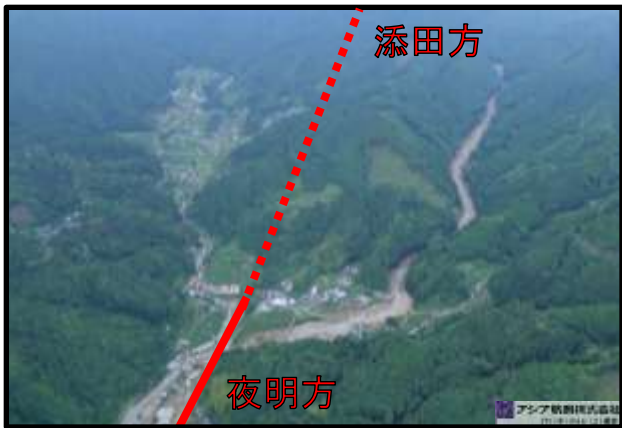
筑前岩屋駅構内 55k070付近

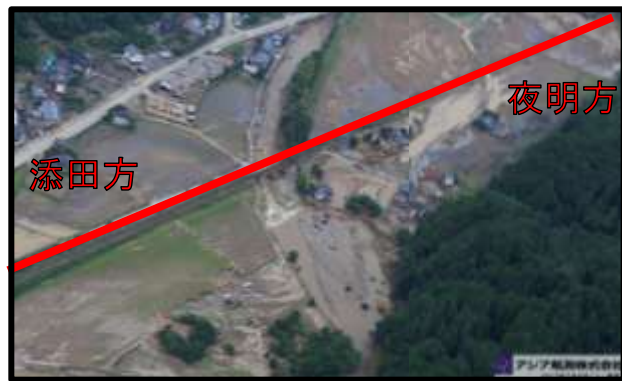
宝珠山～大鶴間 61k983竹本橋梁付近

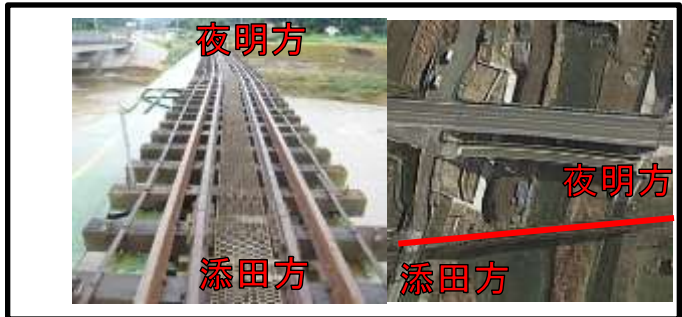
① 41k214付近 第2彦山川橋梁

被害件数	区間	主な被害内容
40件	添田 ～宝珠山 (福岡県)	<ul style="list-style-type: none"> ・第2彦山川橋梁 橋桁損傷、橋脚傾斜 ・第3彦山川橋梁 橋桁損傷 ・釈迦岳トンネル 土砂流入 ・筑前岩屋駅構内 土砂流入 ・大行司駅構内 切取崩壊及び駅舎崩壊 ・福井橋梁 盛土・軌道流失 ・その他土工設備、電気設備損傷
23件	宝珠山 ～夜明 (大分県)	<ul style="list-style-type: none"> ・竹本橋梁 橋桁損傷、橋脚傾斜 ・盛土流失 ・その他土工設備、電気設備損傷

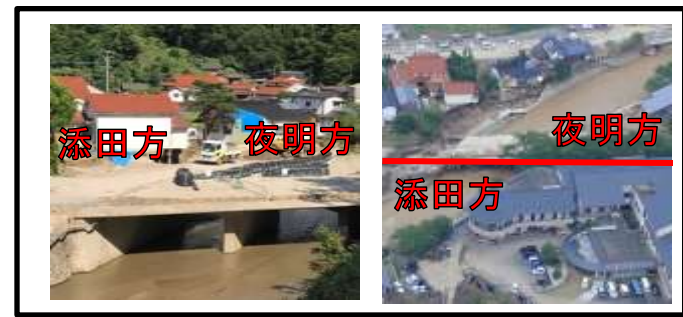
④ 61k085付近 福井橋梁

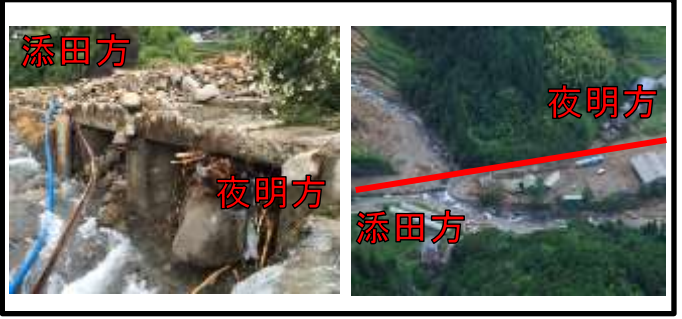
③ 55k018付近 平迫橋梁

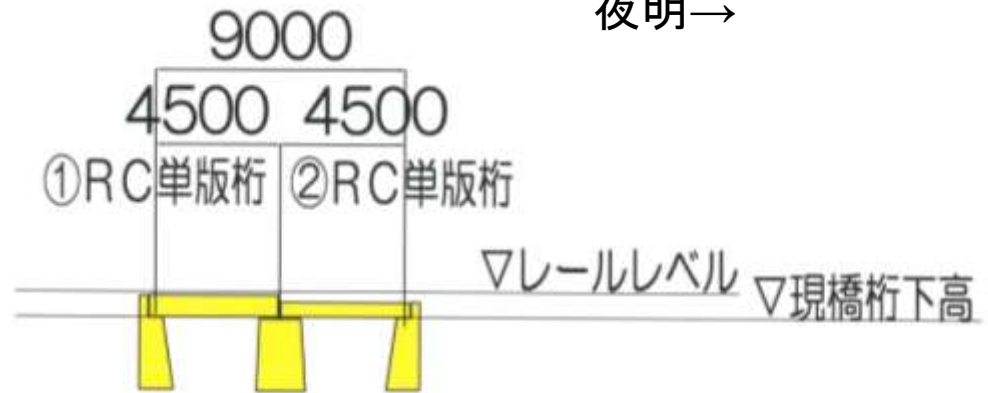
《 現況 》

洪水に関する安全対策概要（平迫橋梁）
