[異常時通報連絡の公表文（様式 1-1）]

伊方3号機 蓄圧タンクのサンプリング隔離弁の不具合について
(第2報)

伊方発電所3号機 蓄圧タンク3Aサンプリング隔離弁 復旧写真

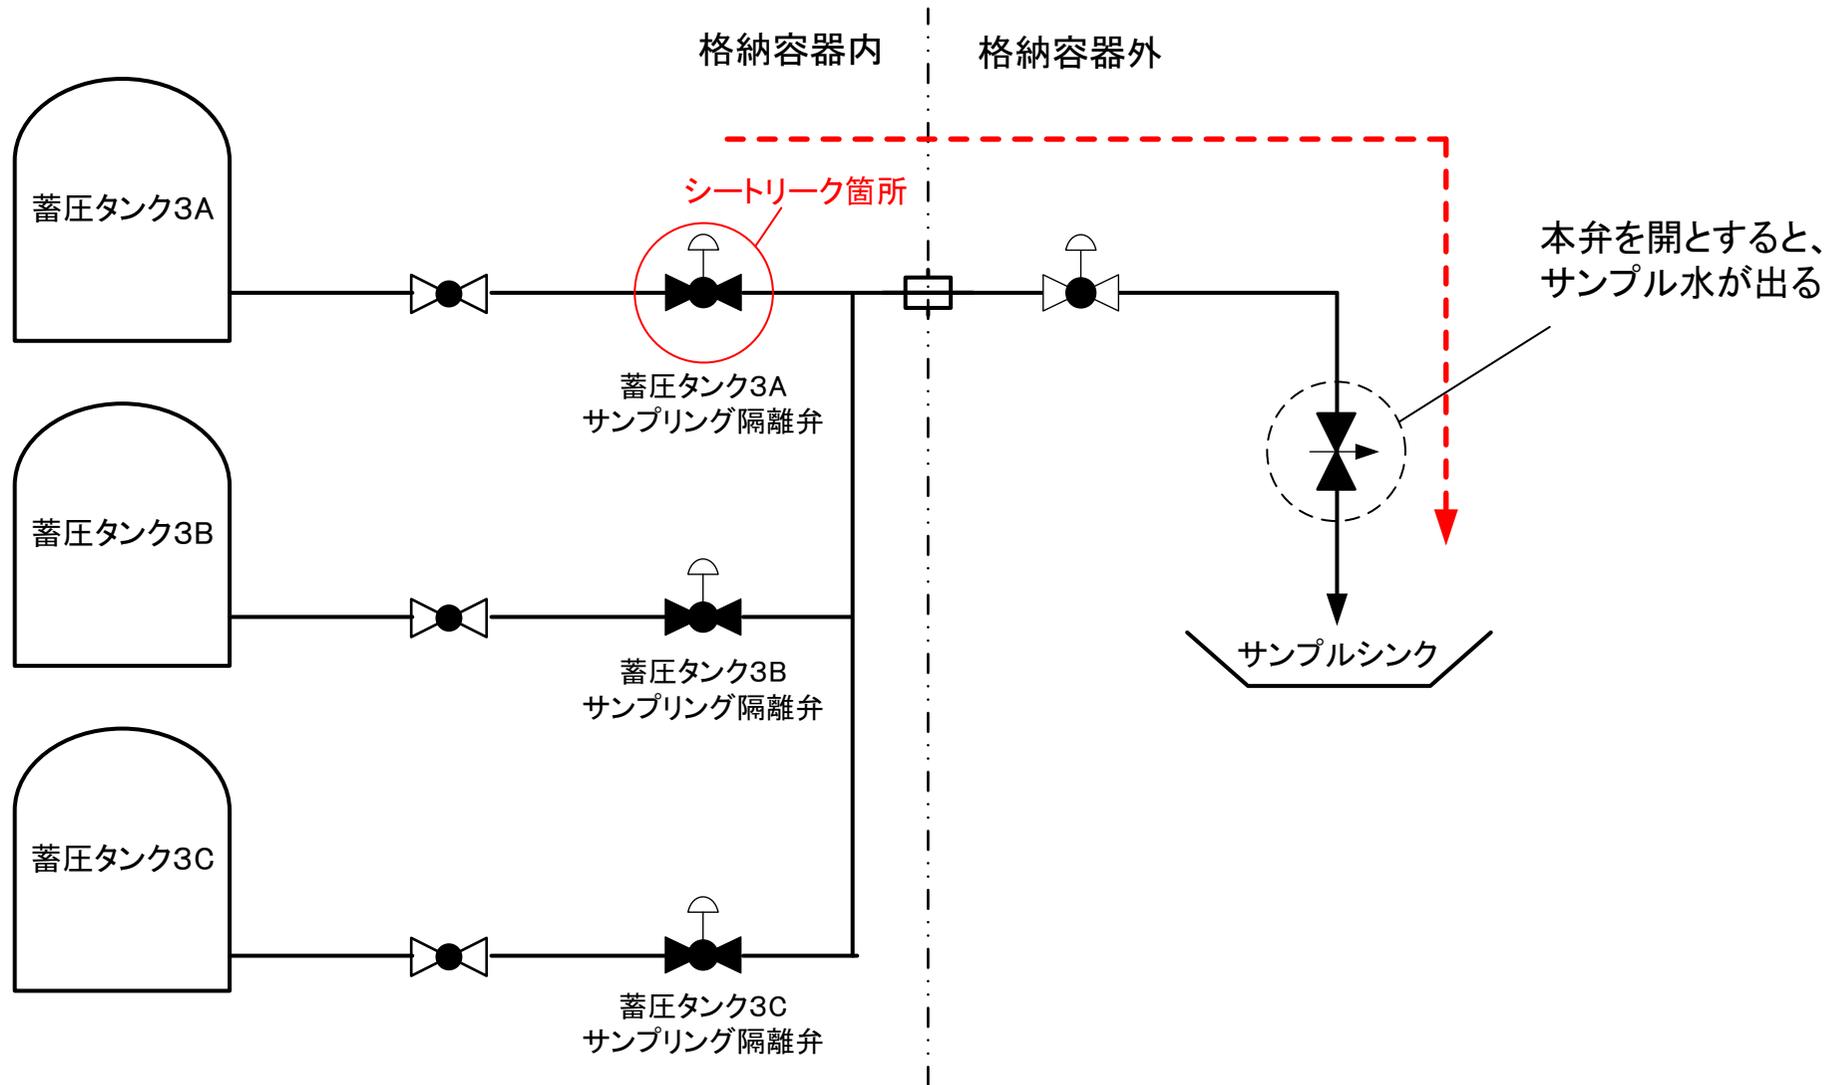
伊方発電所第3号機 蓄圧タンクサンプリング系統概略図

- 伊方発電所3号機は第15回定期事業者検査中のところ、蓄圧タンク3Aの器内水を分析するため、蓄圧タンク3Aサンプリング隔離弁を開とし、器内水を採取した。採取後、同弁を閉としたが、シートリークによりサンプル水が完全に止まらないことを確認した。
- このため、保修員により同弁のシート調整等を実施していたが、改善が見られなかったことから、10月8日(金)8時55分、当該弁の分解点検を実施することとした。
- シートリークによるサンプル水は、全てサンプルシンク内に回収しており、系外への漏えいはない。
- 今後詳細を調査する。
- なお、本事象によるプラントへの影響及び環境への放射能の影響はない。

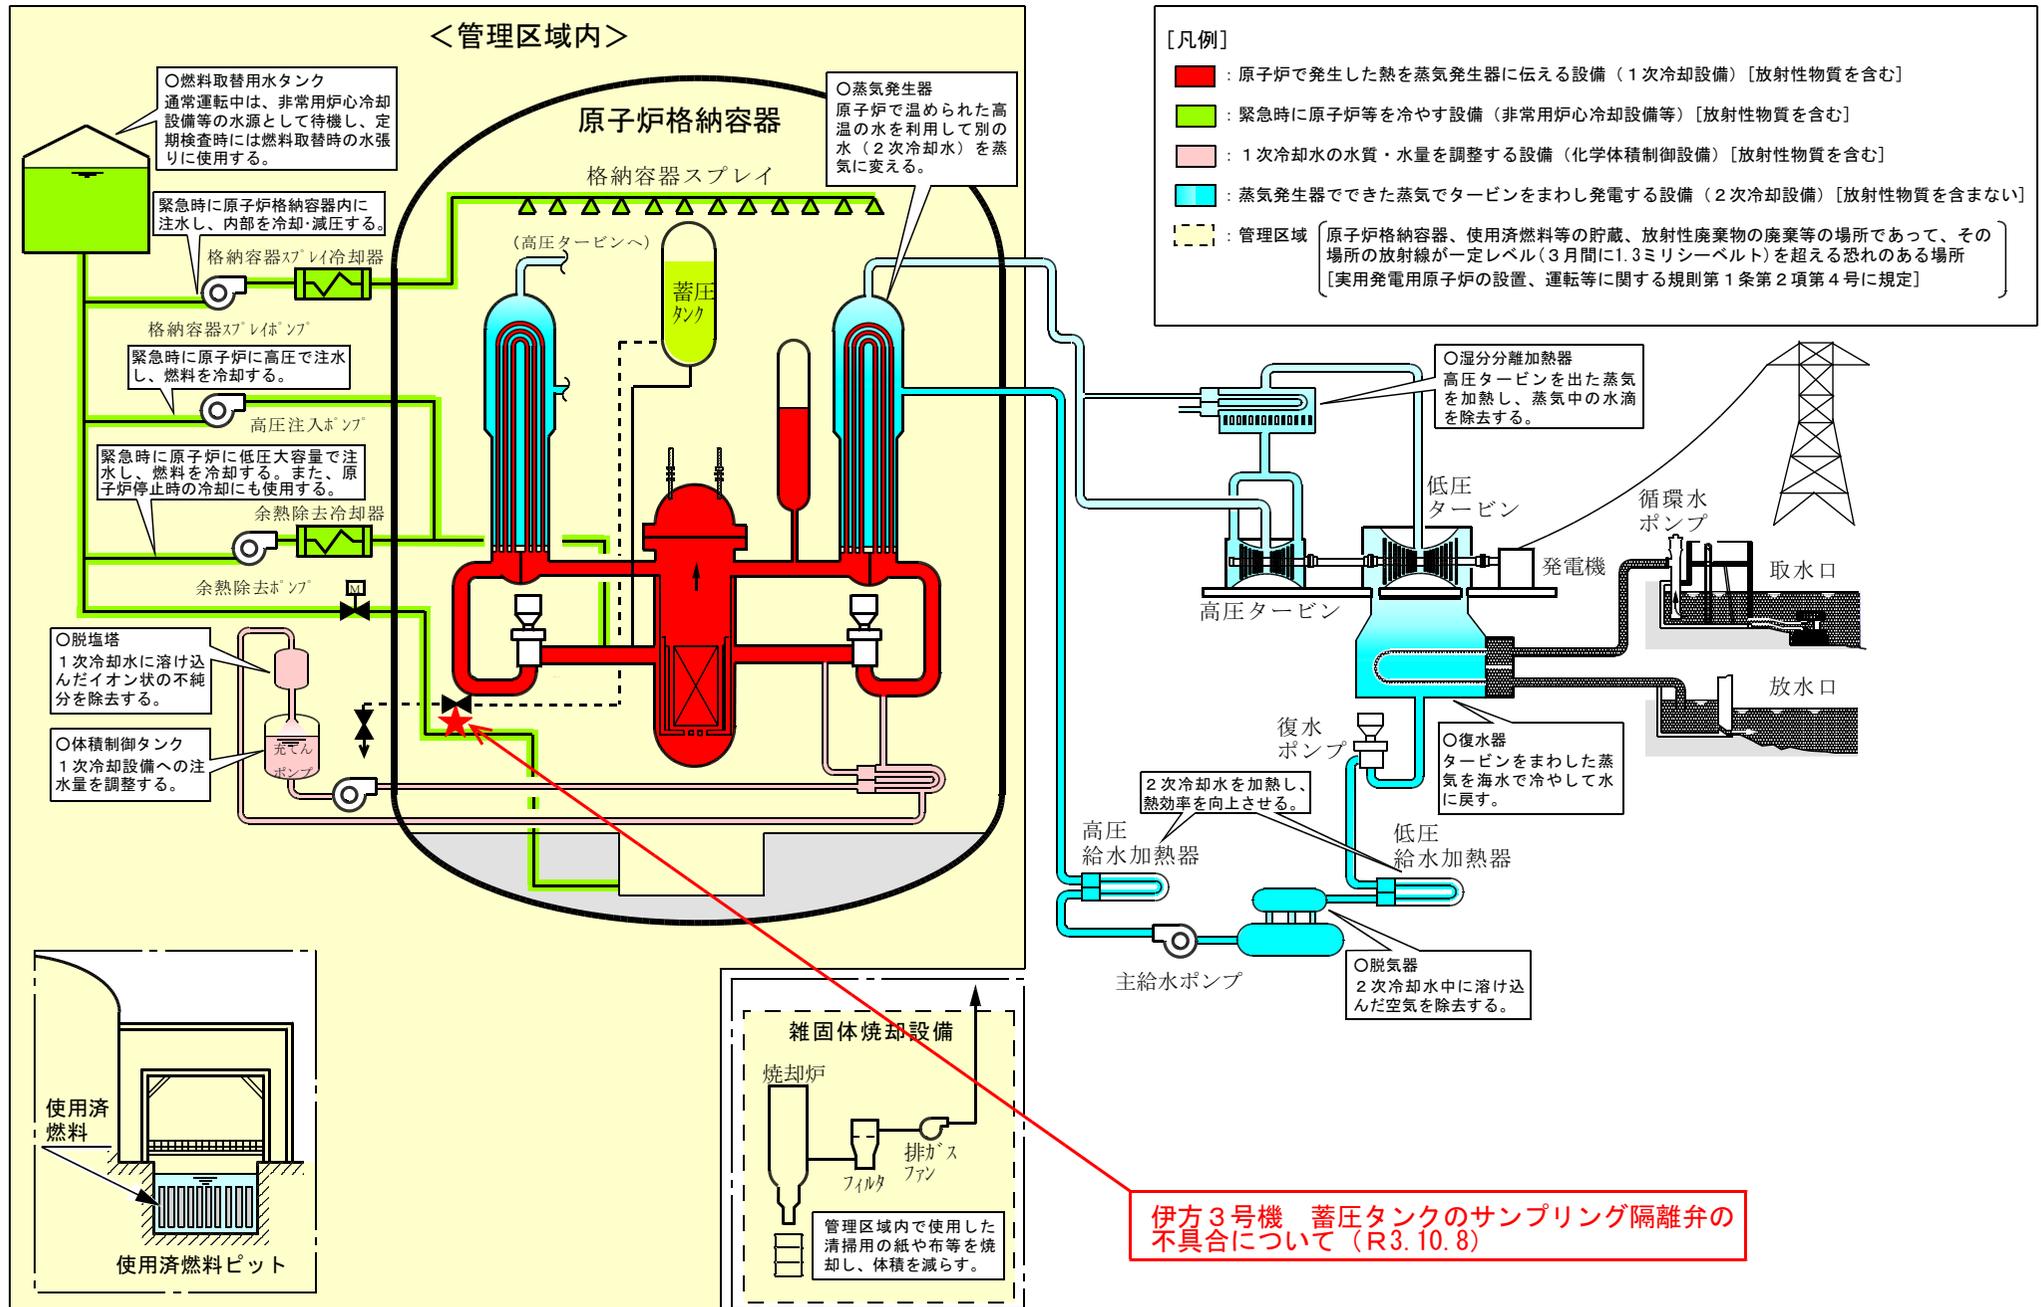
伊方発電所 基本系統図

1次冷却材喪失事故時に、ほう酸水を自動的に炉心注入するため、通常時、ほう酸水および加圧窒素が満たされているタンク。原子炉内の冷却水が漏出して1次冷却システムの圧力が低くなると、タンクから炉内にほう酸水が注水される。

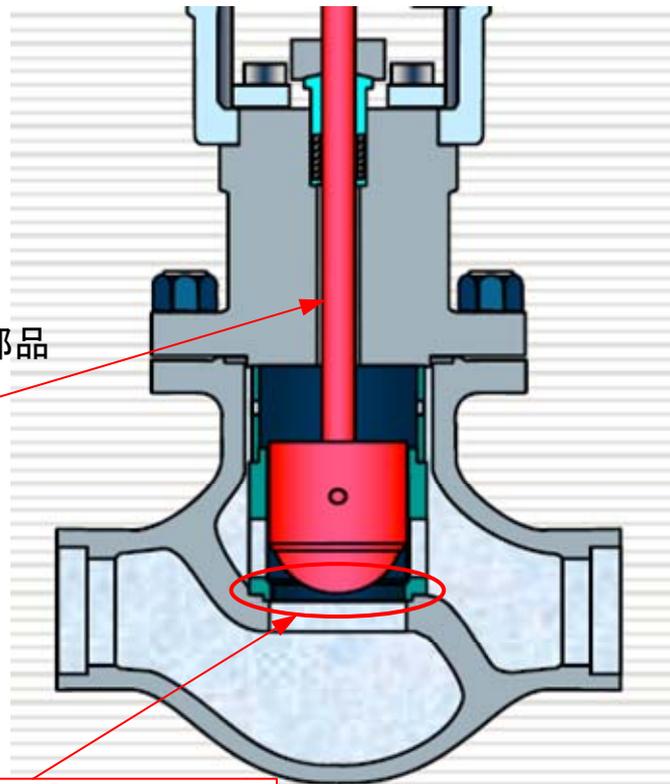
シート面の手入れ

※イメージ図

- その後、当該弁の分解点検及び部品取替えを実施し、当該系統に通水した後、シートリークがないことを確認し、10月11日(月)15時10分、通常状態に復帰した。
- 引き続き詳細を調査する。
