要因分析図

各機器等の調査結果

## 作業体制および手順等の調査結果

## 駆動軸取り外し工具の調査結果

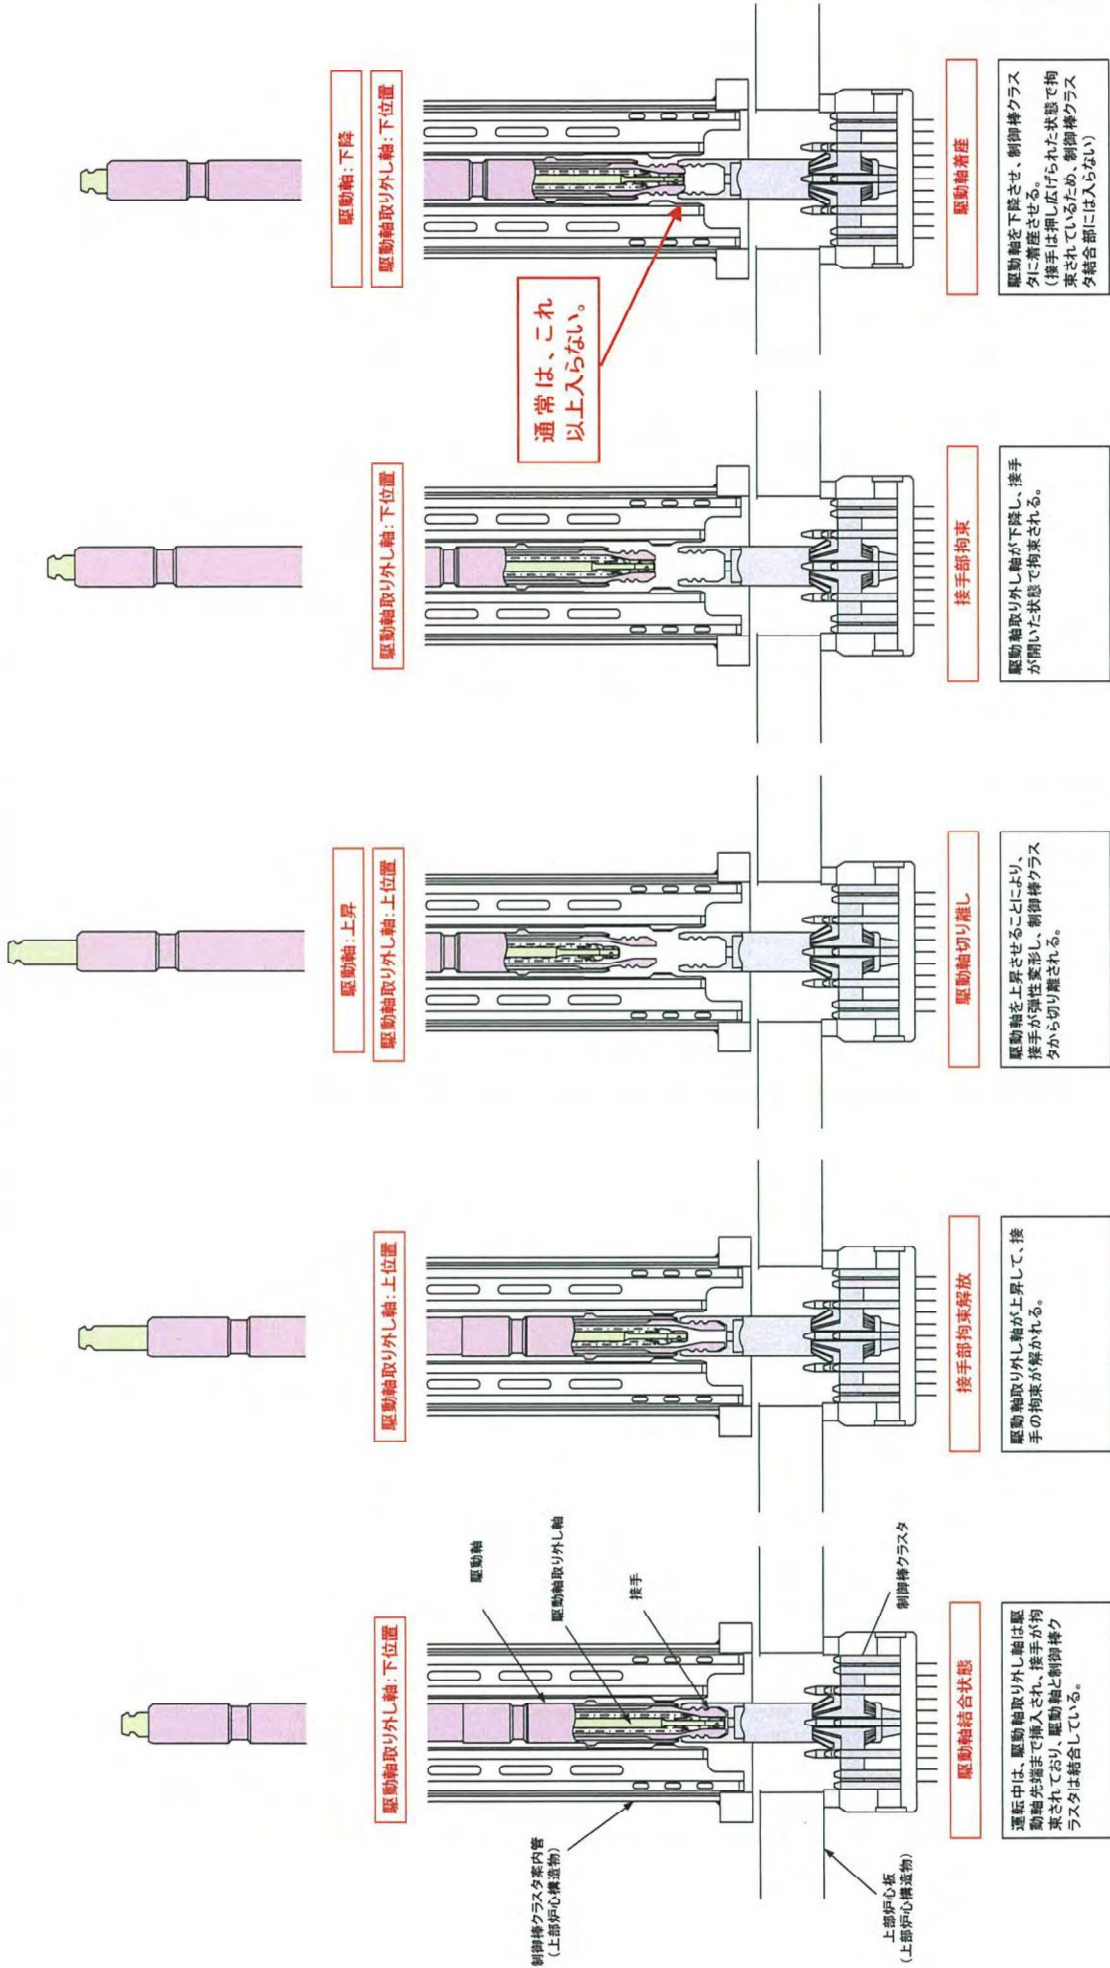
事象	要因		調査項目	調査結果	評価		
	詳細	添付					
上部炉心構造物吊り上げ時の制御棒クラスト引き上げ	制御棒クラストと駆動軸の結合	駆動軸切り離し操作の不良	駆動軸取り外し工具の動作不良	・駆動軸取り外し工具の外観確認を実施し、傷、変形、付着物が無いことを確認した。 ・駆動軸取り外し工具の動作確認を実施し、取り外し時の引き上げ・押し下げ動作に異常無く、正常に動作することを確認した。	×	8-2	
			駆動軸切り離し作業に用いる計測器の不良	・計測器調査	・使用された荷重計について、使用前点検で異常が確認されていないこと、およびウェイトを用いた動作確認により表示値に異常が無いことを確認した。 ・使用されたスケールについて、外観確認により有意な損傷等が無いことを確認した。	×	8-3
			駆動軸切り離し作業における操作不良	・手順書の不備 ・作業記録確認 ・類似事例調査	・作業記録より、当社にて承認された手順書に基づき実施していることを確認した。また、今回の作業で用いた手順書は過去の定検時と同様であり、過去の定検で同様の事象は発生していないことを確認した。 ・今回の作業手順書は、重量確認と寸法確認で確実に制御棒クラストと駆動軸が切り離されていることを確認できる手順書であったが、切り離し確認以降に異常とは異なる不適合な状態に陥った場合は制御棒クラストの引き上げが生じる可能性がある。 ・類似事例の発生原因等を踏まえても、当社の制御棒クラストと駆動軸の切り離し操作に問題となる点はなかった。	△	8-1 8-4
		駆動軸切り離し動作の不良	不適切な操作	・作業記録および聞き取り調査より、定められた手順どおりに操作が行われていることを確認した。また、当社立会いにより、作業が確実に行われていることを確認した。 ・事象発生後の駆動軸引き上げ時に制御棒クラストは引き上げられなかったことから、手順の抜けやアドレス間違等の根本的な作業ミスは考え難い。 ・作業員への聞き取りにより、当該駆動軸切り離しの確認作業時に制御棒クラストを切り離すために駆動軸取り外し工具を握る操作をしたことが確認されたが、当該駆動軸に損った操作ではなく、他のほとんどの駆動軸で同様の操作を行っていることおよびこれまでの定検時にも同様の操作を行っているとのことであり、一時的に行っている操作であることを確認した。	×	8-1 8-4

作業環境の影響	・運転履歴調査	・駆動軸切り離し作業中のキャビオ水位や余熱除去ループ流量確認、作業環境に影響を及ぼすような有意な変動がなかったことを確認した。	×	8-3
			設計不良	・製造履歴調査	・図面より、駆動軸と制御棒の結合部の機構は、1分な奥行きがある17×17燃料タイプフロントの標準設計であることを確認した。	×	8-1
		製造不良	・製造履歴調査	・駆動軸について、製造記録より材料・寸法が設計どおり製作されていること、および駆動軸と標準制御棒クラストを組み合わせでスナッピング試験を実施しており異常の発生はなかったことを確認した。 ・制御棒クラストについて、製造記録より材料・寸法が設計どおり製作されていること、および模擬駆動軸換手を用いた適合性試験に問題がなかったことを確認した。	×	9-1	
		点検不良	・点検履歴調査	・制御棒クラストについて、これまでの定期点検検査（制御棒クラスト検査）で実施した外観確認で異常が確認されていないことを確認した。 ・駆動軸については、13回定検の再検査に向けた点検において、外観確認で異常が確認されていないことを確認した。	×	8-2	
		制御棒クラストと駆動軸の結合部の異常	駆動軸取り外し工具の駆動軸の取合部の異常	・外観確認（制御棒クラスト、駆動軸） ・接合部観察 ・駆動軸の寸法計測 ・電機検査	・駆動軸の外観確認を実施し、当該駆動軸の接手の内外面および位置決めマークに接合部が確認された。 ・制御棒クラストの外観確認を実施し、スライダ頭部の円周面およびスライダ内部のテーパ面に接合部（色調の変化）が確認された。 ・一部の接合部は金属光沢を有しており、比較対象にないことから考慮したものである可能性がある。 ・制御棒クラストの外観確認により、スライダ頭部内に堆積物が確認され、分析の結果、マグネタイトであることを確認した。 ・駆動軸の寸法計測を実施し、接合部の寸法が設計値を満足していることを確認した。	△	8-4 8-5 8-6
				・外観確認（駆動軸、工具） ・駆動軸動作確認	・外観確認により、駆動軸取り外し工具と駆動軸の取合部に異常な噛み込み等の痕跡が無いことを確認した。 ・駆動軸動作確認により、駆動軸の結合・切り離し、駆動軸取り外し軸の上下動作に問題が無いことを確認した。	×	8-2 8-5

・運転履歴調査（所内用空気圧） ・駆動軸動作確認	・所内用空気圧について、事象発生時、所内用空気圧の異常を発生警報は発生していません。空気圧に異常が低下していないことを確認した。 ・駆動軸動作確認により、指定の所内用空気圧（約0.2MPa）で、問題なく駆動軸取り外し軸の引き上げ操作ができることを確認した。なお、空気圧が低い状態（約0.2MPa）では取り外し軸の引き上げが不十分となるが、他の駆動軸と同様であり、特異なものではないことを確認した。	×	8-5 9-3
		駆動軸取り外し軸のばねの異常	異物混入	・外観確認（駆動軸） ・駆動軸動作確認	・ロックばねについては、接合部からの可視範囲の外観確認により、ばね押しつけ状態に異常の無いことを確認した。 ・また、駆動軸動作確認により、駆動軸取り外し軸の上下動作に問題はなく、他の駆動軸とも有意な差は無いことから、ばね（軸用ばね、ロックばね）の異常は無いと考えられる。	×	8-5
				・外観確認（駆動軸） ・駆動軸動作確認 ・堆積物調査	・外観確認により、目視可能範囲に異物は確認されなかった。 ・駆動軸動作確認により、駆動軸取り外し軸の上下動作に問題はなく、他の駆動軸とも有意な差は無いことを確認した。 ・制御棒クラストの外観確認により、スライダ頭部内に堆積物が確認され、分析の結果、マグネタイトであることを確認した。	△	8-5 8-6
				・製造履歴調査 ・運転履歴調査 ・制御棒クラストと駆動軸の結合状況確認 ・外観確認（制御棒）	・図面により、上部炉心構造物と制御棒の位置関係から物理的に干渉する箇所が無いことを確認した。 ・製造記録により、上部炉心構造物に組み込まれた制御棒クラスト案内管単体に対する拘束力試験で、制御棒クラスト案内管と制御棒クラストのインターフェースに問題無いことを確認した。 ・所定戻り後の制御棒クラストの操作において、異常な動作がなかったことを確認した。 ・事象発生後、駆動軸と制御棒クラストを結合させた状態で、上下方向に操作して、上部炉心構造物と干渉せずスムーズに操作できることを確認した。 ・制御棒クラストの外観確認により、スライダ頭部の外面に上部炉心構造物（制御棒クラスト案内管）と干渉した痕跡が無いことを確認した。	×	8-4 9-1 9-3

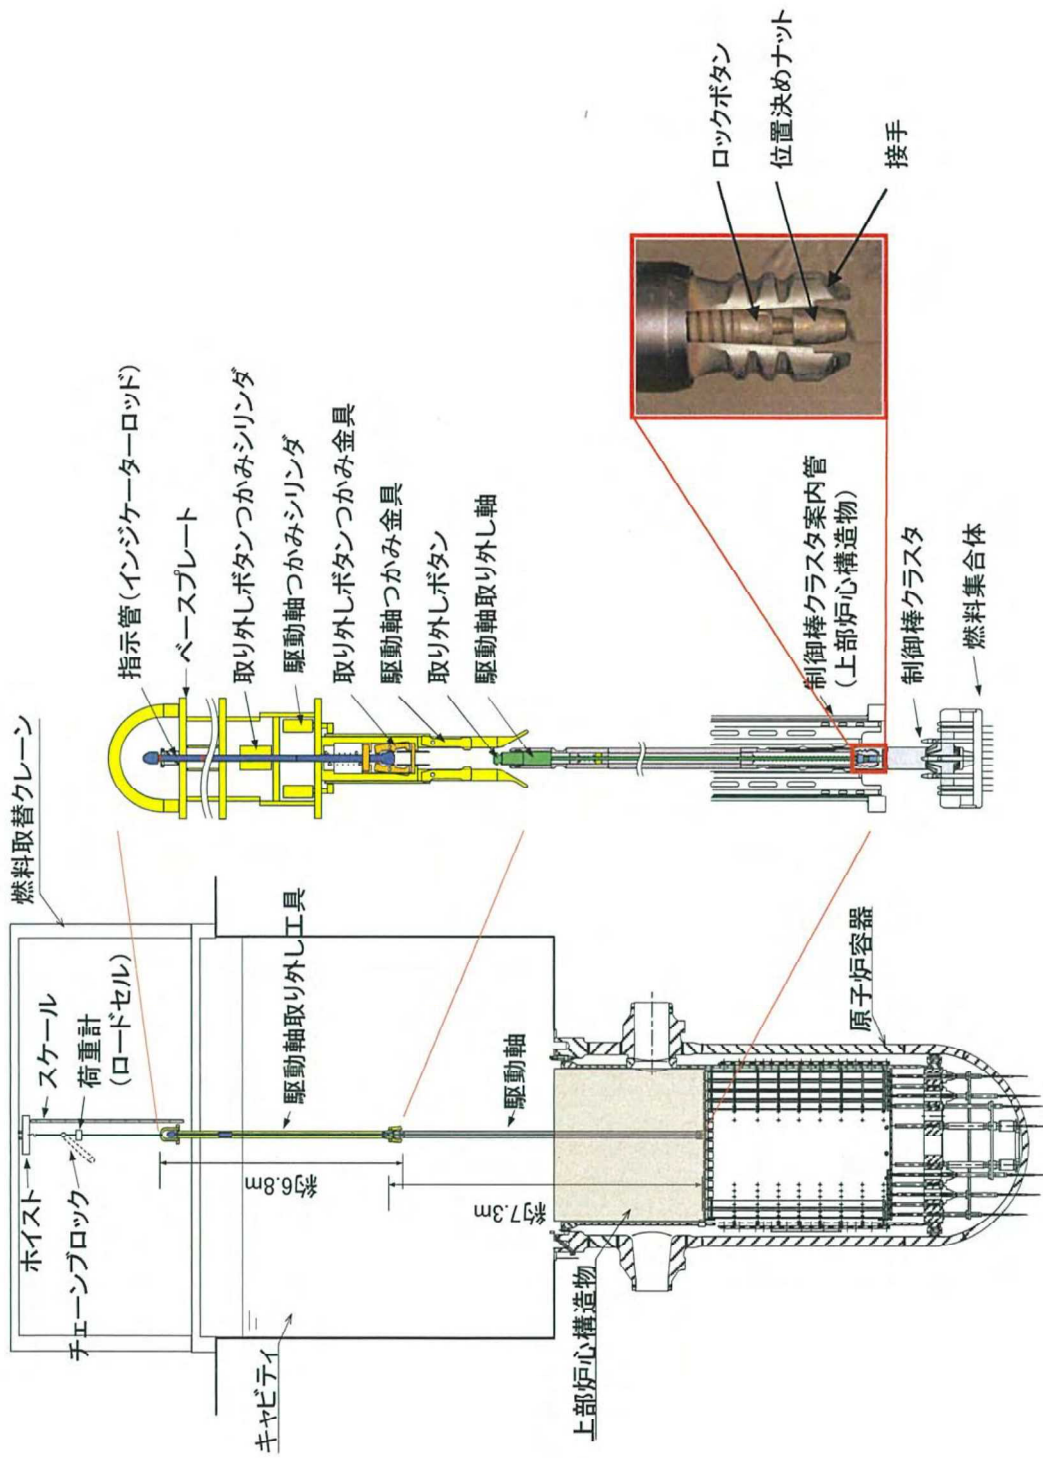
図-3 作業状況概要図

今回の作業手順書は、重量確認と寸法確認で確実に制御棒クラスタと駆動軸が切り離されていることを確認できる手順書であったが、切り離し確認以降に通常とは異なる不完全な結合状態に至った場合は制御棒クラスタの引き上がりが生

じる可能性がある。

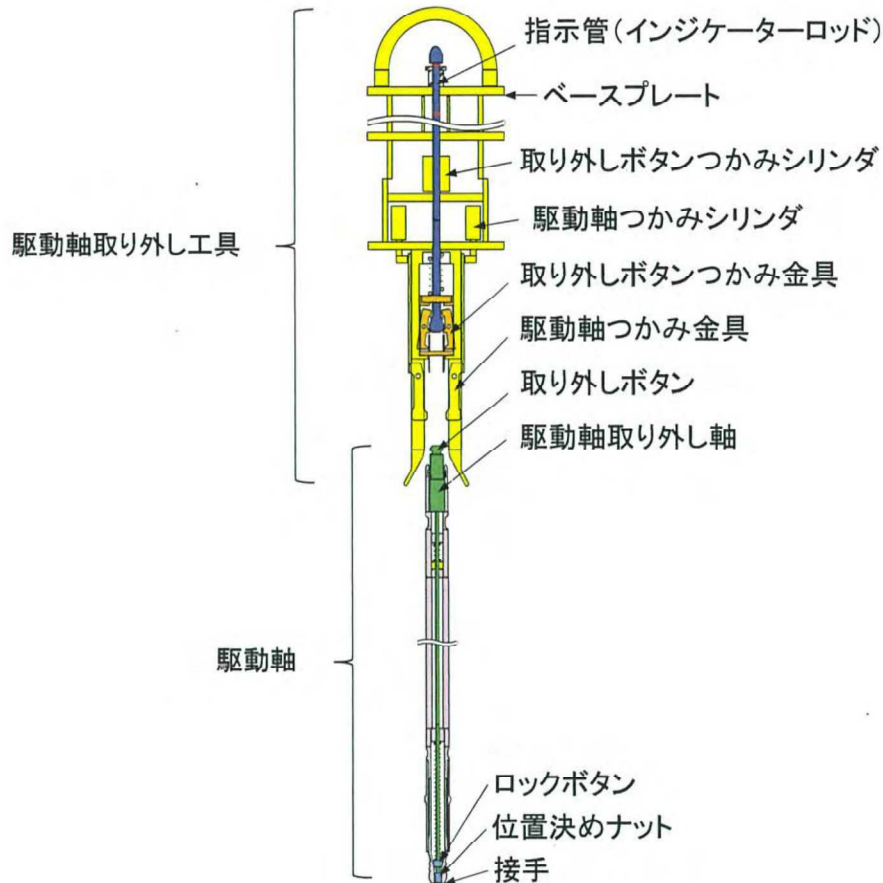
図－ 1 駆動軸取り外し工具

調査結果																						
<p>調査項目</p> <p>外観</p>	<p>調査結果</p> <p>✓ 工具と駆動軸本体の取り合い部に、傷、変形、付着物等の異常なし</p> <p>✓ 工具と取り外しボタンの取り合いに、傷、変形、付着物等の異常なし</p>

<p>駆動軸取り外し工具</p>	<p>✓ 工具動作は設計値を満足</p> <table border="1"> <thead> <tr> <th>ストローク</th> <th>計測値 (mm)</th> <th>設計値 (mm)</th> </tr> </thead> <tbody> <tr> <td>取り外しボタンの把持</td> <td>28.5</td> <td>■</td> </tr> <tr> <td>取り外しボタン上昇ストローク</td> <td>48.0</td> <td>■</td> </tr> </tbody> </table> <table border="1"> <thead> <tr> <th>取り外し軸引き上げ荷重</th> <th>計測値 (kg)</th> <th>設計値 (kg)</th> </tr> </thead> <tbody> <tr> <td>空気圧 0.588 MPa (6.0kgf/cm<sup>2</sup>)</td> <td>340</td> <td>■</td> </tr> <tr> <td>空気圧 0.637MPa (6.5kgf/cm<sup>2</sup>)</td> <td>364</td> <td>■</td> </tr> <tr> <td>空気圧 0.686MPa (7.0kgf/cm<sup>2</sup>)</td> <td>400</td> <td>■</td> </tr> </tbody> </table>

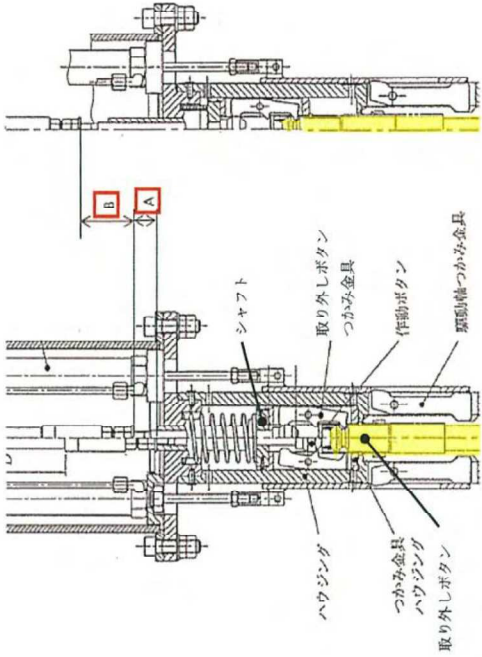
ストローク	計測値 (mm)	設計値 (mm)																				
取り外しボタンの把持	28.5	■																				
取り外しボタン上昇ストローク	48.0	■																				
取り外し軸引き上げ荷重	計測値 (kg)	設計値 (kg)																				
空気圧 0.588 MPa (6.0kgf/cm <sup>2</sup> )	340	■																				
空気圧 0.637MPa (6.5kgf/cm <sup>2</sup> )	364	■																				
空気圧 0.686MPa (7.0kgf/cm <sup>2</sup> )	400	■																				
	<p>• 工具と駆動軸の取り合いに問題なし</p> <p>• 工具による駆動軸取り外し軸の引き上げ/押し下げ動作に問題なし</p>

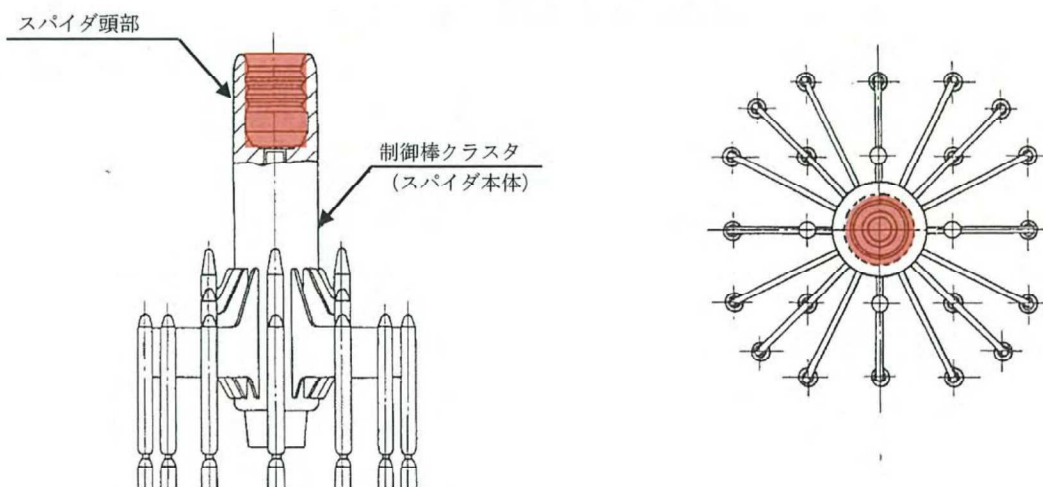
図－2 制御棒クラスタ・スパイダ頭部詳細図

制御棒クラスタのスパイダ頭部の外観確認を実施し、損傷、変形の有無を確認するとともに、異物の有無を確認する。

また、詳細確認のため、水中カメラを制御棒クラスタのスパイダ頭部に近づけて外観確認を実施し、損傷、変形の有無を確認する。
