図1 伊方発電所の所内電気系統図 (事象発生前)

## 電源系統の状況

## 内部調査結果

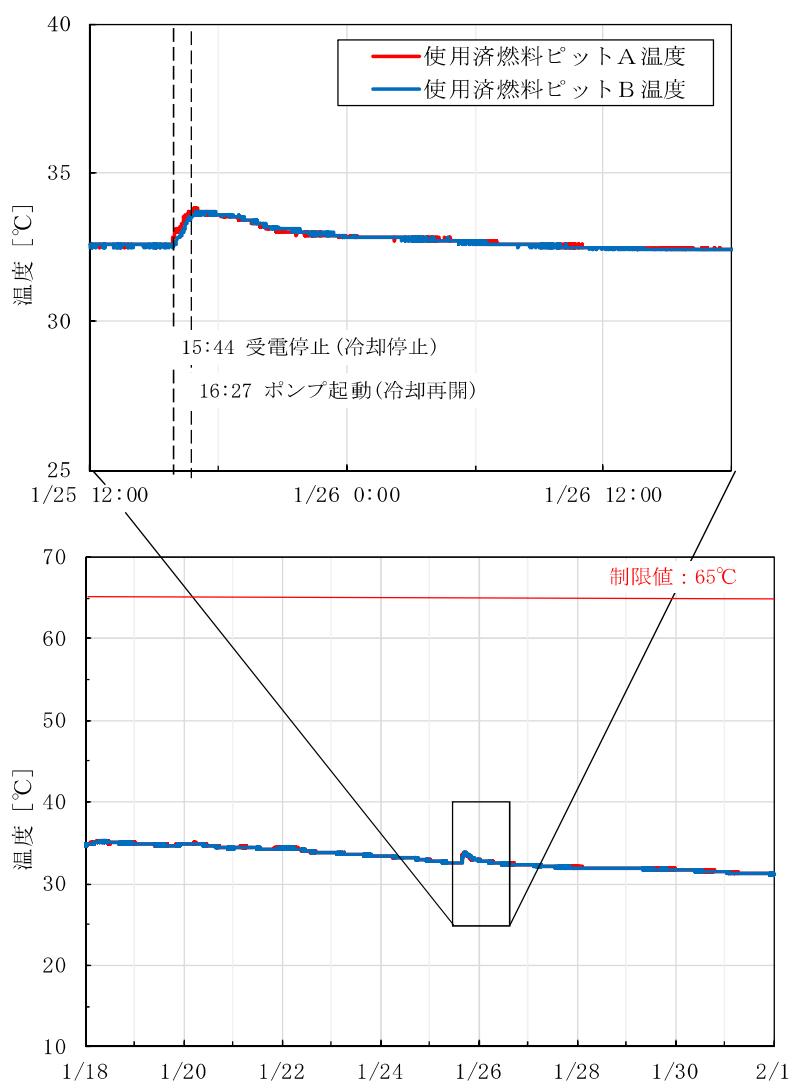
図4 3号機使用済燃料ピット温度

非常用高圧母線の停電から使用済燃料ピットの冷却を再開するまでの温度上昇は最大1.1℃（3号機Aピット）であり、通常運転における温度変化の範囲であったこと、また保安規定に定める使用済燃料ピットの温度に係る制限値65℃に対して十分な余裕があったことから、使用済燃料の冷却状態に問題はなかった。また、2、3号機とも使用済燃料ピットの水位に有意な変動はなかった。

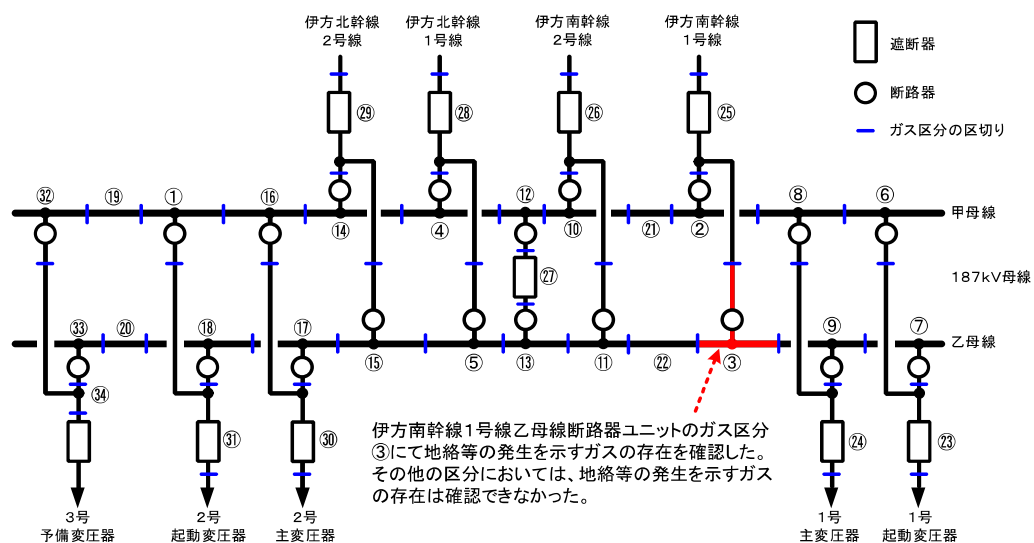
図1 187kV母線ガス区分

図1に示すガス区分ごとにガス分析<sup>※1</sup>を実施した。その結果、伊方南幹線1号線乙母線断路器ユニットのガス区分(図1の③)にて検知剤の色が変わり、SO<sub>2</sub>およびHFガスの存在が確認された(図2)。その他のガス区分では、変色はなかった。これらは、地絡等によって発生するガスであることから、当該ガス区分において、地絡等が発生したものと推定した。

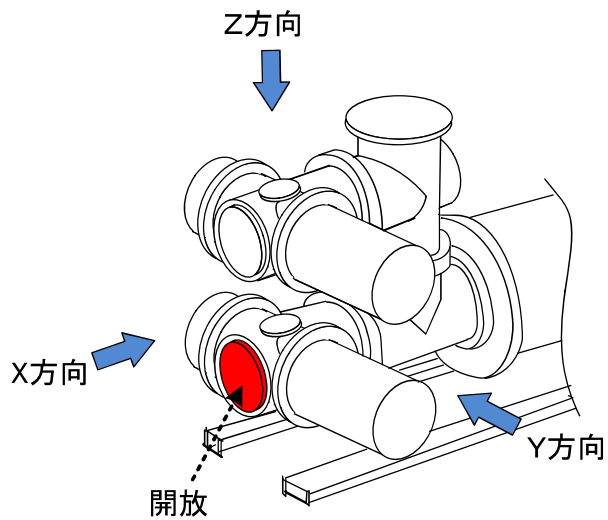
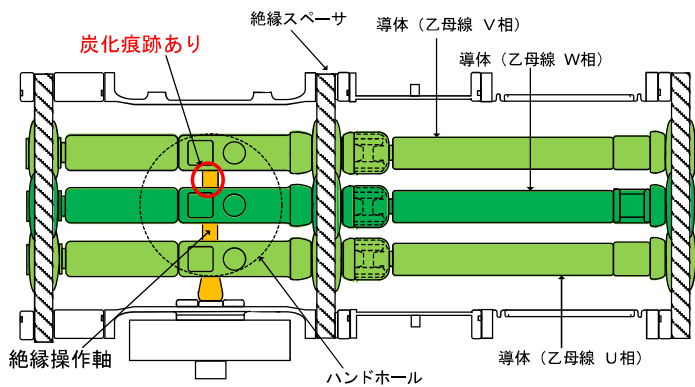
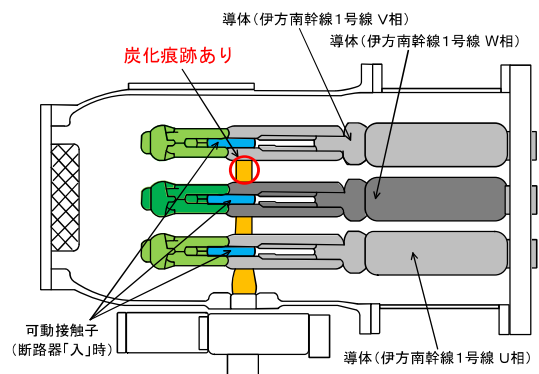
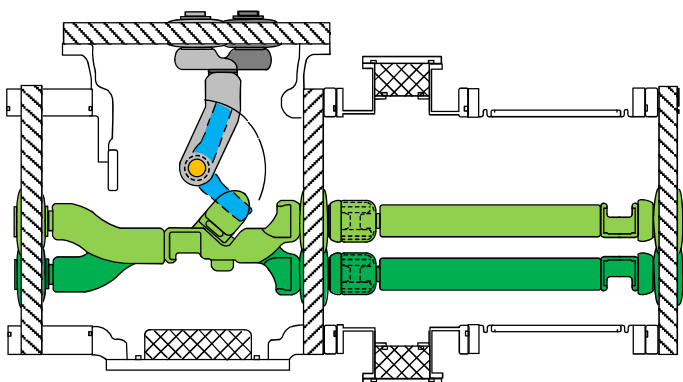
確認した結果、タンク内に分解ガスによるフッ素化合物（白粉）が堆積しており、断路器の V 相－W 相間絶縁操作軸に黒色の炭化痕跡が見られたことから当該箇所で相間短絡が発生したと推定した。V 相－W 相間の短絡については、自動オシロ装置の記録と一致している。また、V 相可動接触子が W 相および U 相と不整合の位置であることを確認した。伊方南幹線 1 号線乙母線断路器ユニットの外観図および内部構造図を図 2 から図 5 に示す。

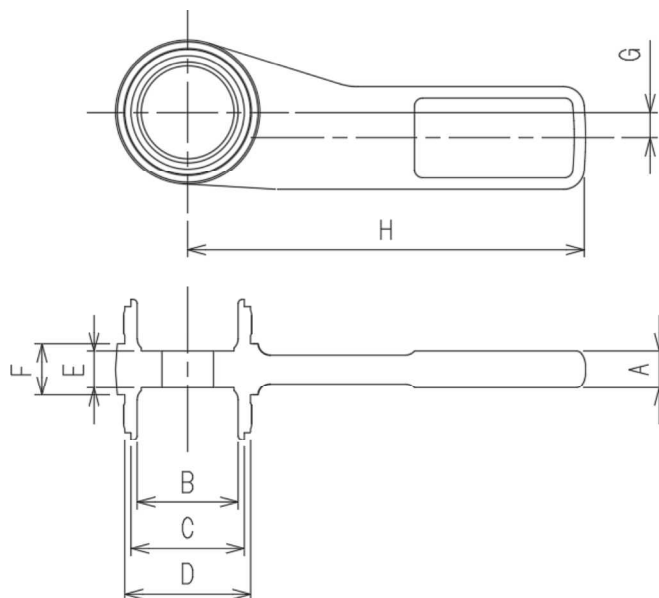
- ・可動接触子

符号	A	$\phi B$	$\phi C$	$\phi D$	E	F	G	H
図面寸法 (公差)	$\pm 0.3$	$\pm 0.8$	0 -0.08	0 -0.1	$\pm 0.2$	$\pm 0.1$	$\pm 0.5$	$\pm 1.2$
相								
U 相	0	0.25	0	-0.05	0.07	0.05	0.33	-1.20
V 相	0.05	0.04	-0.05	-0.05	0.05	0.05	-0.11	-1.18
W 相	-0.05	0.28	-0.05	-0.05	0.02	-0.05	0.48	-1.20

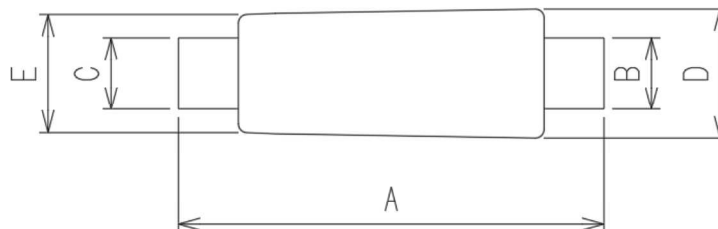
- ・絶縁操作軸 (相間)

符号	A	$\phi B$	$\phi C$	$\phi D$	$\phi E$
図面寸法 (公差)	$\pm 0.5$	-0.040 -0.092	-0.040 -0.092	$\pm 0.5$	$\pm 0.5$
相					
U 相-W 相	-0.48	-0.07	-0.07	0.30	0.10
W 相-V 相	-0.50	-0.07	-0.07	0.10	0

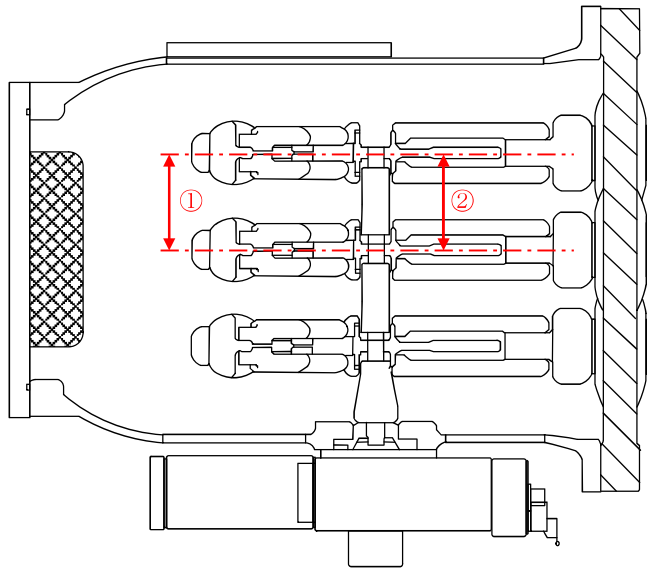
• 相間寸法

測定箇所	公差	測定値
①	固定側相間寸法 (V-W間)	±3	-0.03
②	可動側相間寸法 (V-W間)	±3	+0.8
