[異常時通報連絡の公表文（様式 1 - 1）]

伊方 3 号機 使用済燃料ピット監視カメラの異常について

R 4 . 3 . 18

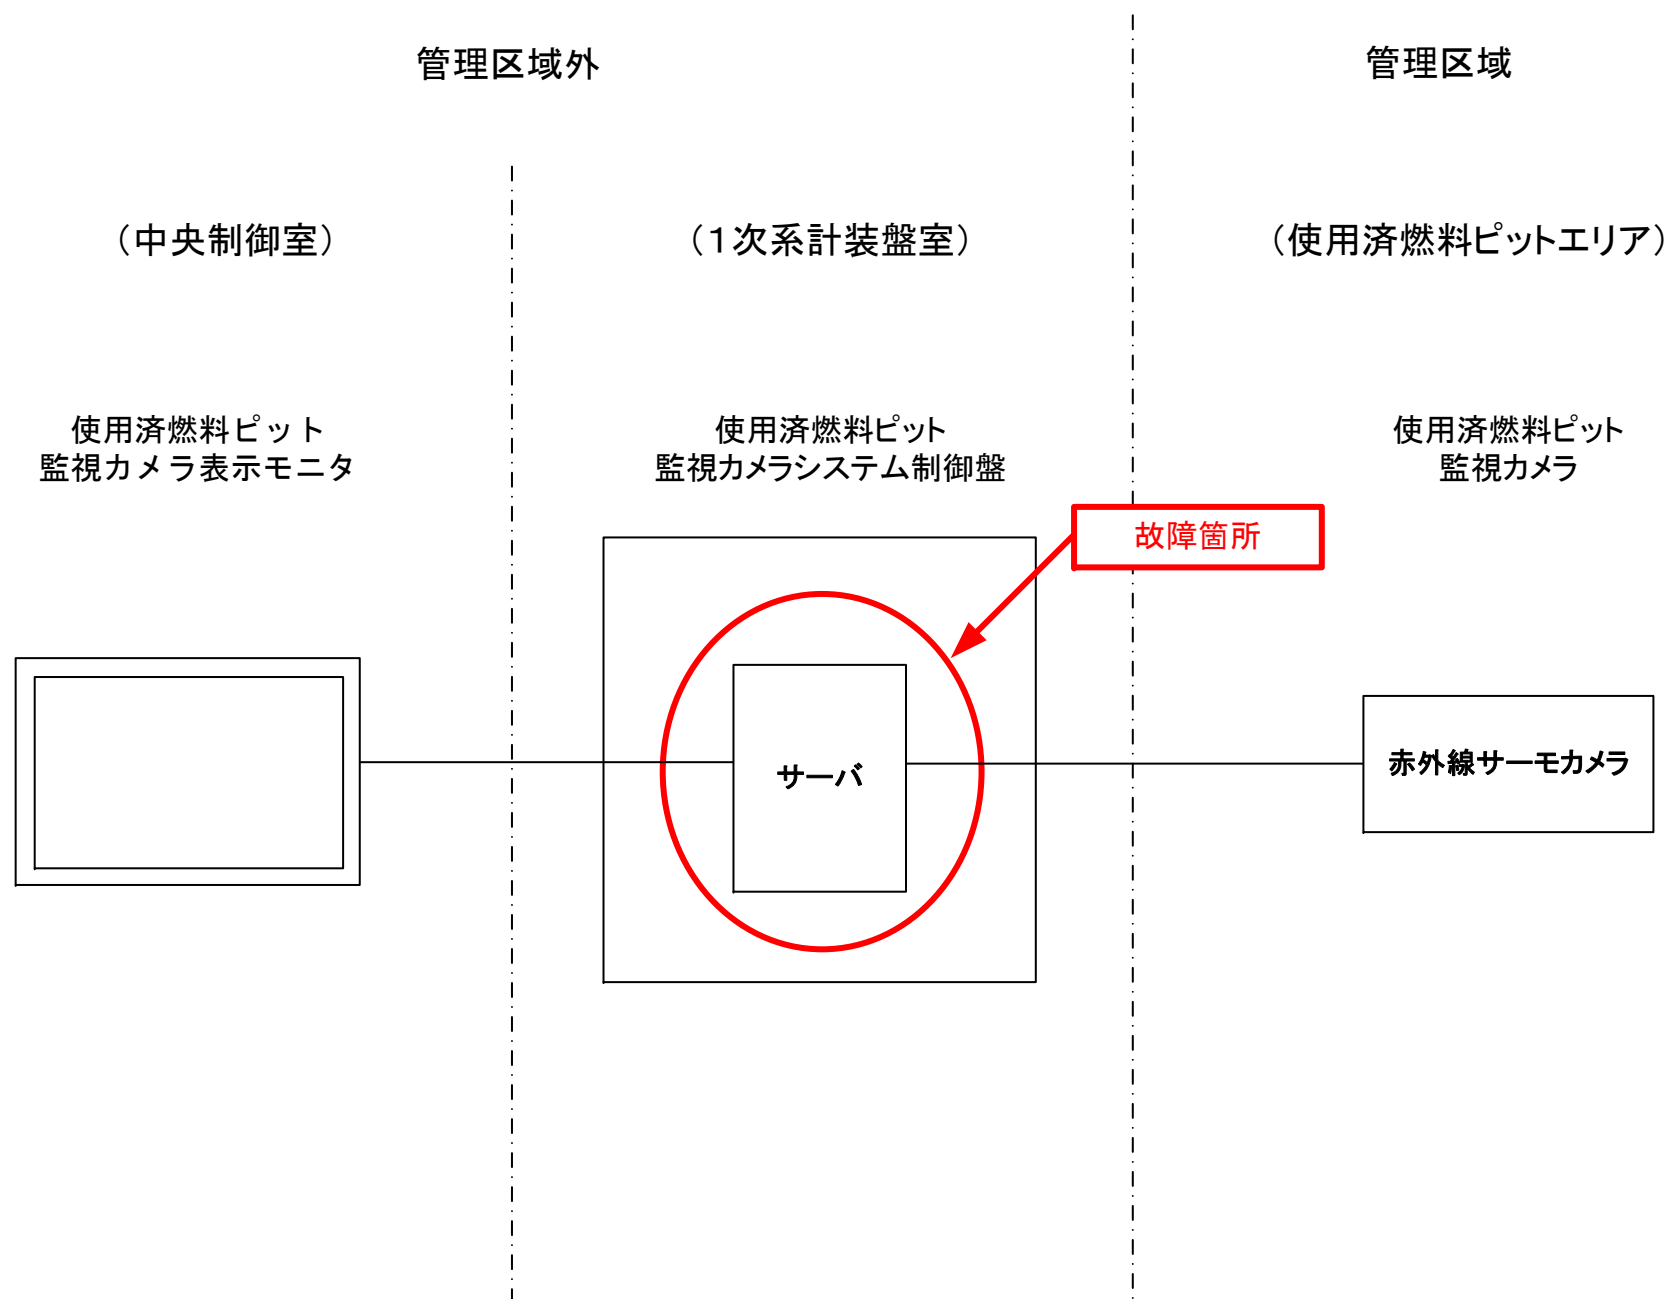
# 伊方発電所第3号機 使用済燃料ピット監視カメラシステム 概略系統図

- 1 その後、現場を確認したところ、使用済燃料ピット監視カメラシステム制御盤のサーバが故障したことから、監視カメラの画像が表示モニタに表示できなくなったものと推定した。
- 2 そのため、当該サーバを予備品に交換後、監視カメラの画像表示状態に問題がなく、設備に異常がないことを確認した。このことから、3 月 18 日(金)14 時 57 分に運転上の制限の逸脱から復帰し、通常状態に復旧した。
- 3 今後、引き続き原因を詳細調査する。
