付録1 定期点検の実施にあたっての一般的な注意点

1.1 本体（カルバート）における主な着目点

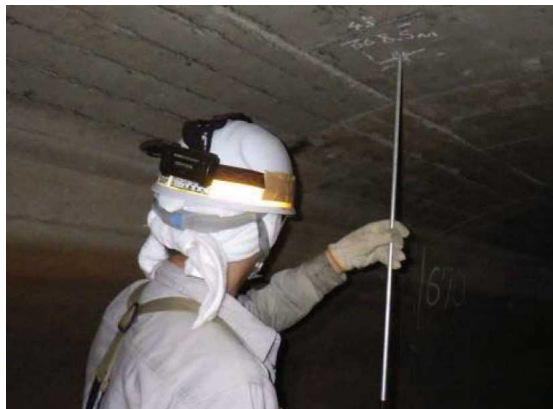
付写真 1-1 ファイバースコープを用いた状態把握状況の例

- ・ 砂等の堆積や植生等がある場合は、取り除いてから状態の把握を行うのがよい。
- ・ 腐食片、うき・剥離等がある場合は、取り除いてから状態の把握を行うのがよい。
- ・ 腐食片等が固着して腐食深さ把握できないことがあるので、かき落とすなどしてから状態の把握を行うのがよい。
- ・ 積雪や出水に伴う流出物等により直接目視できる範囲が狭まるときもあるので、定期点検の実施時期を適切に設定するのがよい。たとえば、出水期には基礎部の周辺地盤や部材の変状部が水没していることも想定されるため、渇水期など、近接目視を基本とした状態の把握ができるだけ広範囲に可能な時期に行うのがよい。
- ・ 前回定期点検からの間に、施設の状態にとって注意すべき出水や地震等を受けた施設では、災害の直後には顕著に表れない変状が把握されることもあることを念頭に状態の把握を行うのがよい。
- ・ 構造物の背後等不可視部に対しては、必要に応じてファイバースコープなどを用いて状態の把握を行うのがよい。

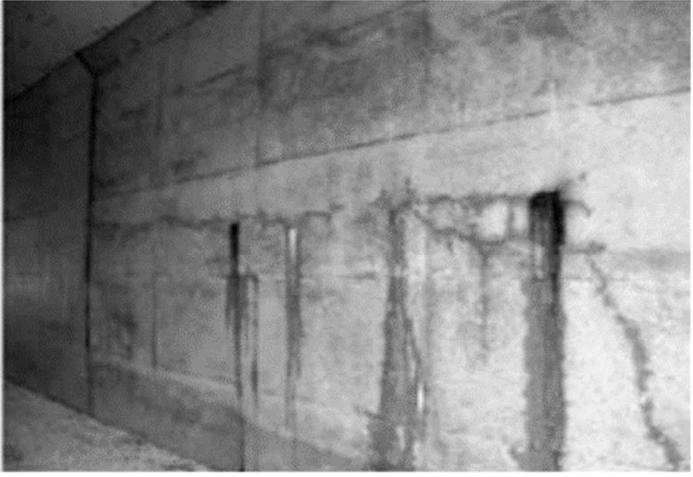
| カルバート本体(側壁)【判定区分: Ⅲ】 | 継手(遊間部)【判定区分: Ⅲ】 |
| 写真1 | 写真2 |

| 部材単位の診断(各部材毎に最も厳しい健全性の診断結果を記入) 定期点検時に記録 | | | | 定期点検者 | | 定期点検責任者 | |
|--|---|---|---|---|---|---|--|
| 本体 | カルバート本体 | III | ひびわれ | 写真1 | - | - | |

| 施設毎の健全性の診断(対策区分 I~IV) 定期点検時に記録 | | 応急措置後に記録 | |
|---|---|---|---|
| III | <ul style="list-style-type: none"> 幅の広いひびわれがカルバート延長方向に続いており対策が必要 継手のずれた部分から裏込め土の流入が見られ対策が必要 排水柵の蓋に著しい腐食が発生しており、利用者被害への懸念のため対策が必要 幅300mm、長さ500mm、個数1個 | | |

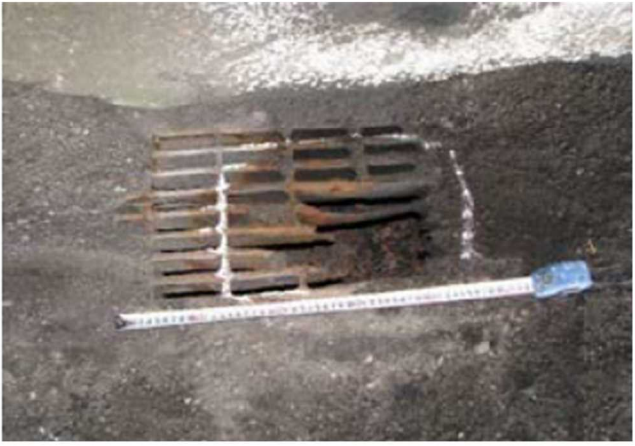
| ウイング()【判定区分: 】 | その他(排水施設)【判定区分: Ⅲ】 |
| | 写真3 |

| 部材単位の診断(各部材毎に最も厳しい健全性の診断結果を記入) 定期点検時に記録 | | | | 定期点検者 | | 定期点検責任者 | |
|--|---|---|---|---|---|---|--|
| その他 | 排水施設 | III | 腐食 | 写真3 | - | - | |

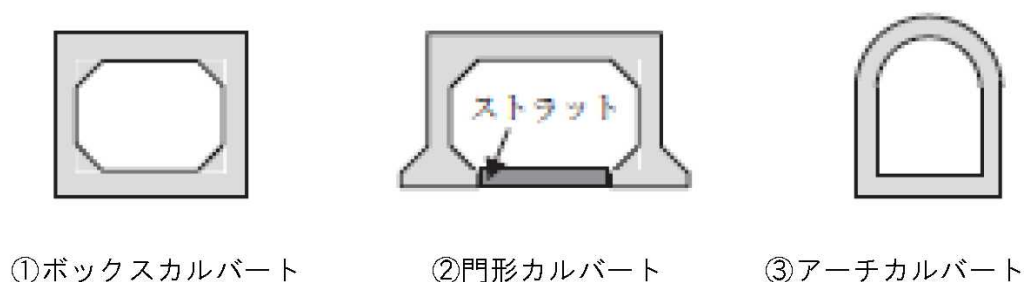
図-1 対象とするカルバートの種類

カルバートの定期点検において着目すべき主な箇所は、ボックスカルバート、門形カルバート、アーチカルバート、アーチカルバートでほぼ共通しており、その例を表-1.1 に示す。

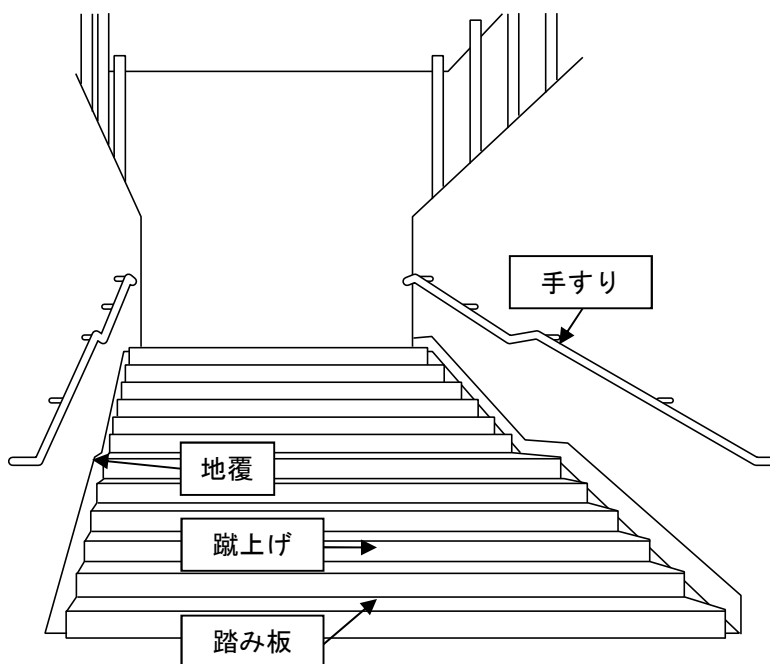
| 主な着目箇所 | 着目のポイント |
|---|---|
| ③ 地覆 | <ul style="list-style-type: none"> ■ 縦横断勾配の低い箇所に雨水が滞留することにより、地覆立ち上り部に腐食が発生しやすい。 |
| ④ 手すり | <ul style="list-style-type: none"> ■ ステンレスなどの異種金属を使用する機会が多く、適切な処理を施さずに高欄に直接溶接した場合には、異種金属の接触による腐食が発生し、破断する可能性がある。 |
