# 2級河川 津久見川水系 津久見川・彦の内川

## 河川激甚災害対策特別緊急事業

# 令和4年1月 現在の状況

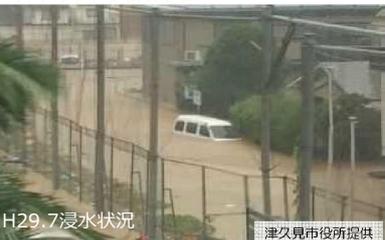
<津久見市役所付近>

平成29年台風18号の豪雨により甚大な被害を受けたことから、同程度の洪水に対して河川の氾濫を防止することを目的に、河川改修を集中的に実施します。

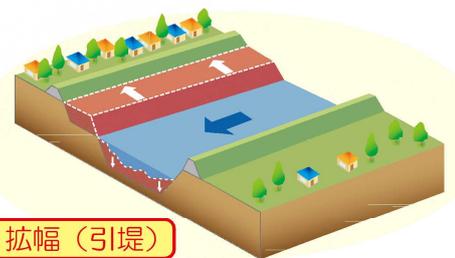
拡幅(引堤)

### 津久見川下流部の河川改修方法

- 【A: 河川断面の不足】  
⇒河床掘削
- 【B: 河川断面の著しい不足】  
⇒河川幅の拡幅(引堤)  
⇒河床掘削  
⇒新港橋・下岩屋橋の架替

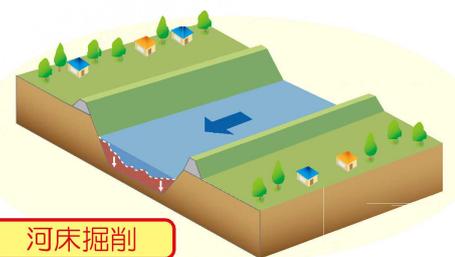
河床掘削

### 津久見川上流部の河川改修方法

- 【C: 河川断面の不足】  
⇒河床掘削  
(部分的に護岸施工)

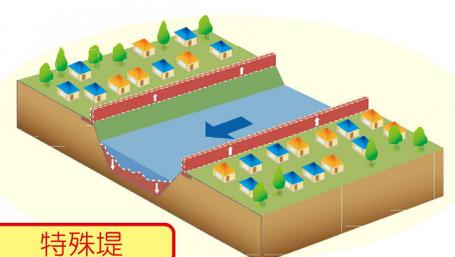
特殊堤

### 彦の内川の河川改修方法

- 【D: 河川断面の不足】  
⇒護岸嵩上げ(特殊堤)  
⇒河床掘削  
⇒千怒越橋、路木橋、彦中橋架替
