土木用木製構造物の耐久性に関する研究

津島俊治・河津 渉・城井秀幸・豆田俊治・三ヶ田雅敏・長谷部孝行

Bull. Oita Pref. For. Exp. Stn., No.15

大分県林業試験場

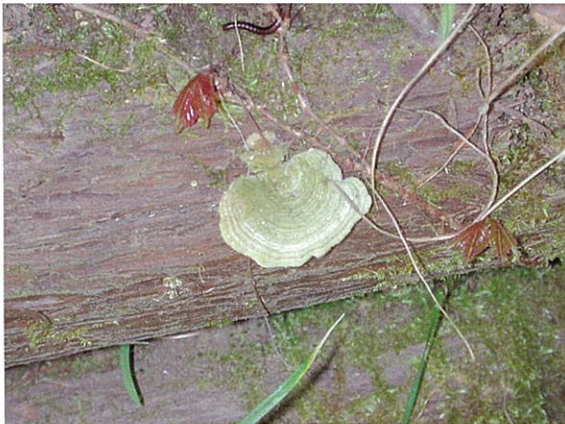
写真24 カイガラタケ（H9, 竹田市）

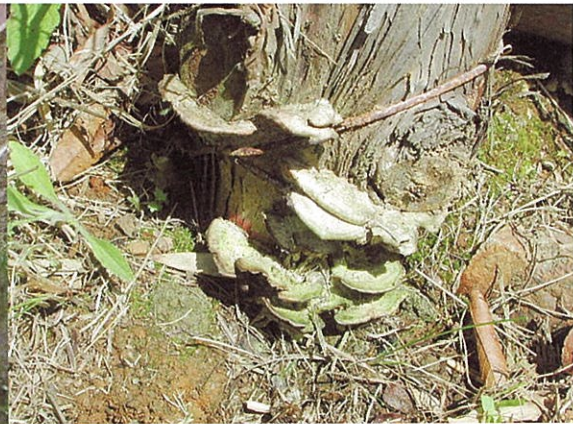
写真25 ミダレアミタケ（H10, 豊後高田市）

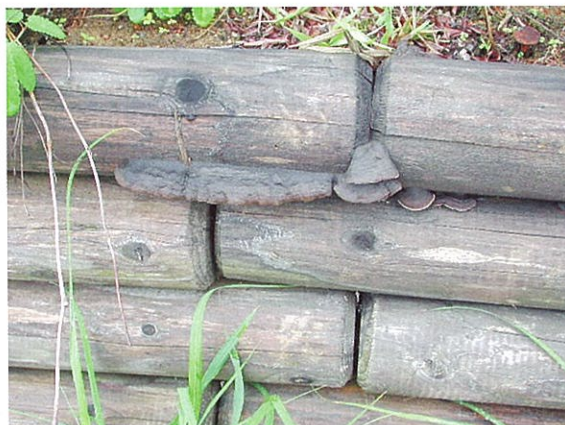
写真26 ミイロアミタケ（H10, 湯布院町）

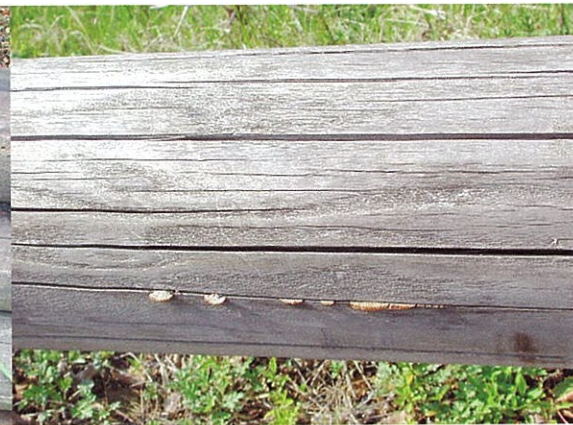
写真27 チャカイガラタケ（H10, 直入町）

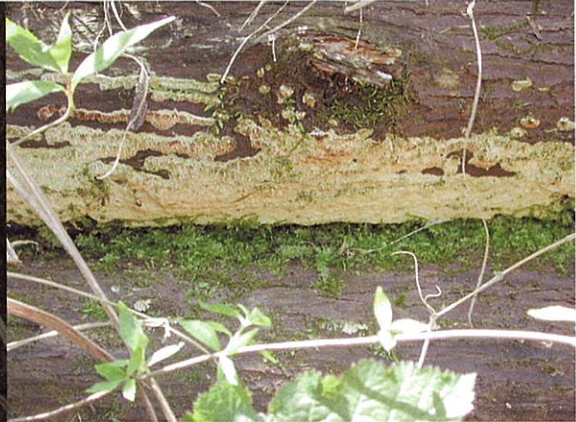
写真29 ダンアマタケ (H10, 三重町)

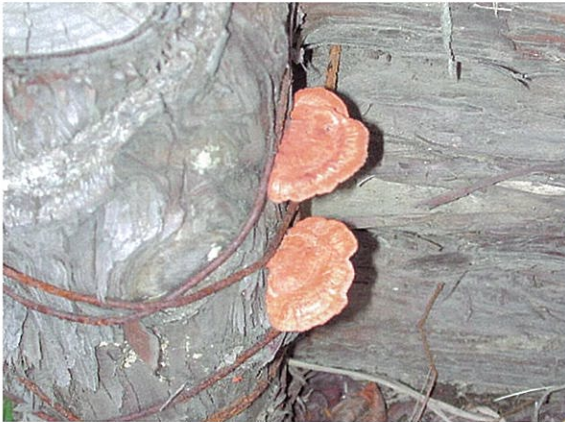
写真30 ヒイロタケ (H10, 別府市)

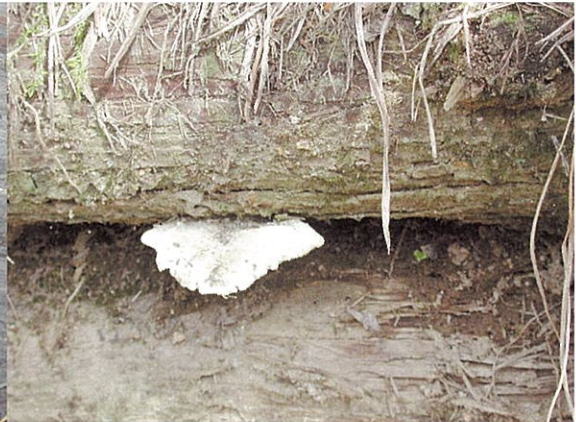
写真31 オシロイタケ (H8, 湯布院町)

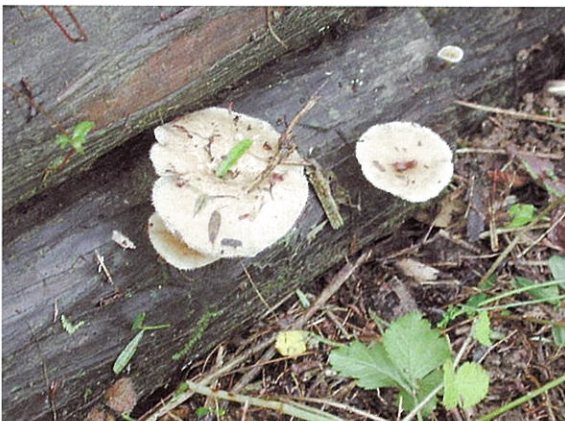
写真32 アミスギタケ (H9, 挾間町)

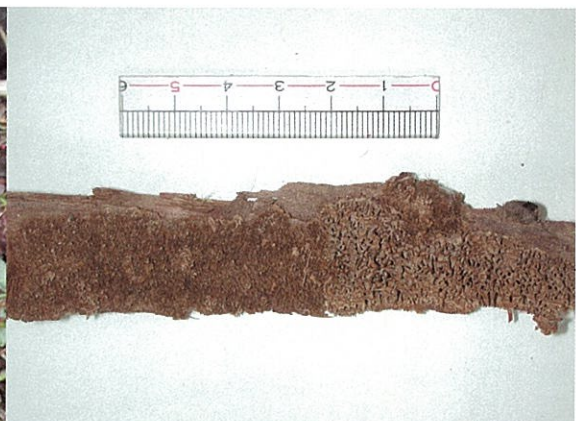
写真33 シカタケ (H11, 安心院町)

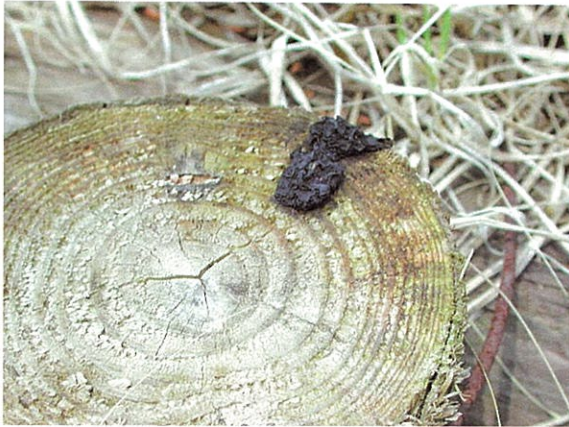
写真34 ヒメキクラゲモドキ (H11, 国東町)

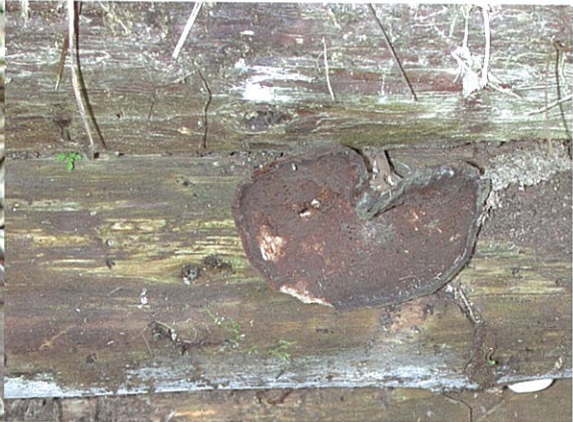
写真35 ゴムタケ属 (H8, 安岐町)

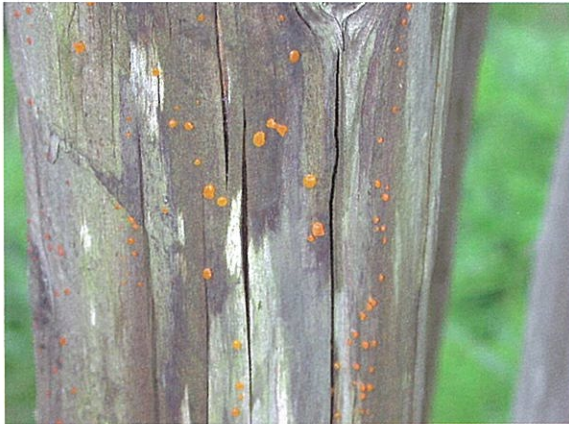
写真36 ベニチャワンタケ属 (H6, 豊後高田市)

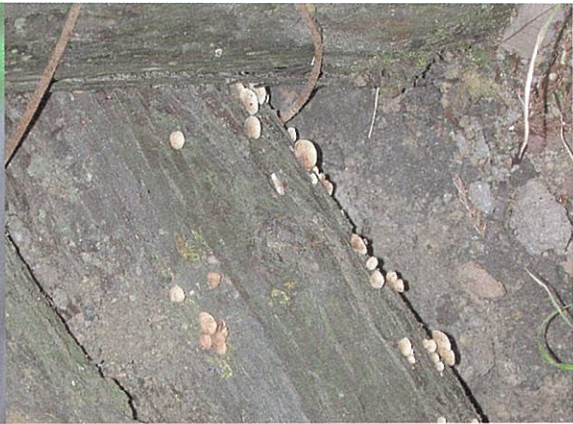
写真37 ホウライタケ属 (H11, 山国町)

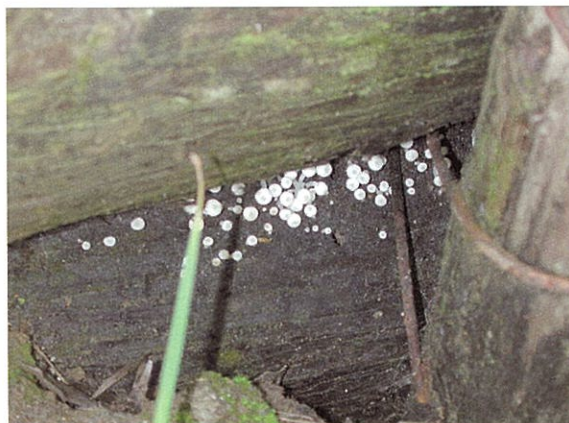
写真38 コウバイタケ (H11, 国見町)

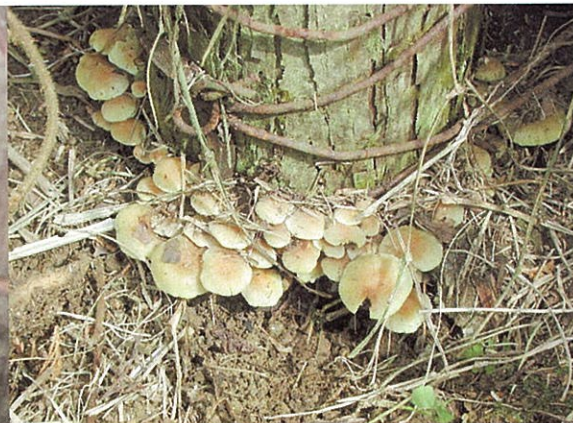
写真39 ニガクリタケ (H9, 山香町)

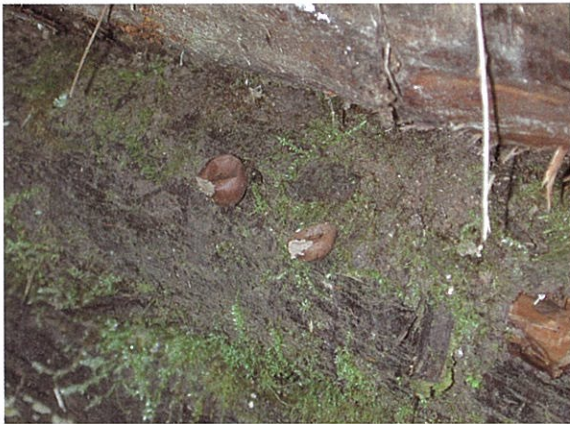
写真40 ホコリタケ属 (H 9, 玖珠町)

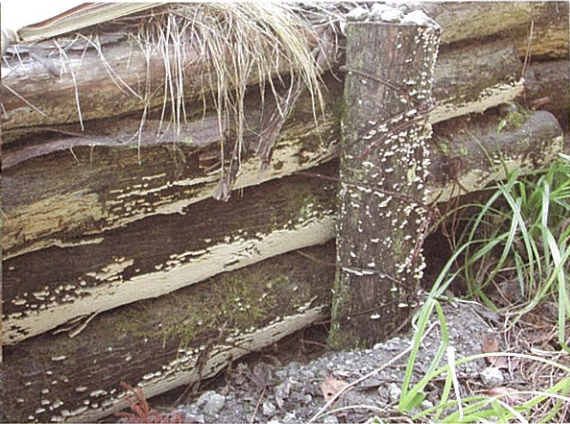
写真41 シックイタケ (H 9, 耶馬溪町)

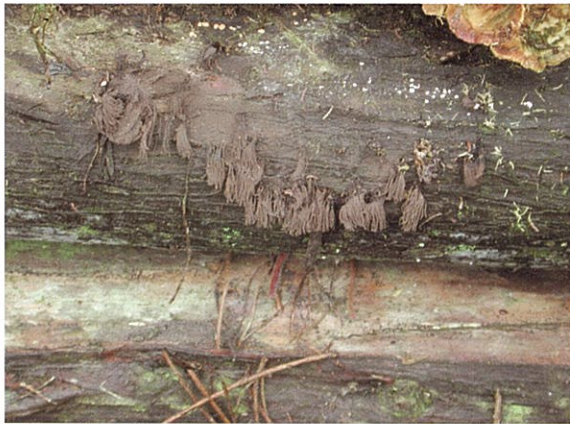
写真42 変形菌 (H 9, 挾間町)

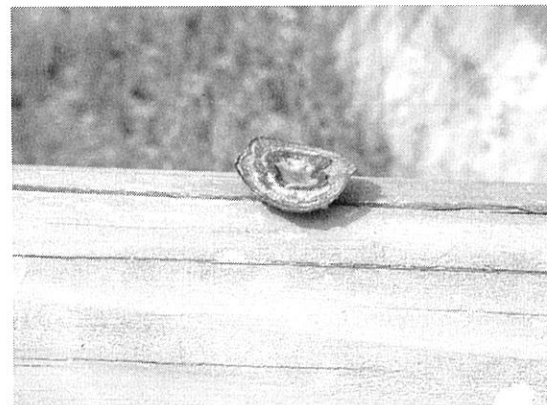
肉眼により認められた材面腐朽は、写真48のように、全て材面割れに添って発生していた。また、部材内部の腐朽形態は、写真49のように、部材表面に比べ内部ほど広範囲に腐朽しているケースが多かった。このことから、部材腐朽の原因に、材面割れが大きく関与していると考えられた。

写真48 キカイガラタケのキノコ（安心院町）

このような被害発生を回避するには、さらに強い防腐処理材を使用することも有効だが、コストや環境などを考慮すれば、もっと低コストでノンケミカルズな方法を選択すべきであり、例えば、劣化原因である干割れ発生を抑制させるため、背割り材を使用することなどが考えられる (19,42,50,54)。また、設置後の年数が最も経過していた安心院町の部材が、他の2ヶ所より小さな被害であったことから考えて、塗装処理も有効である可能性が示された (18)。
